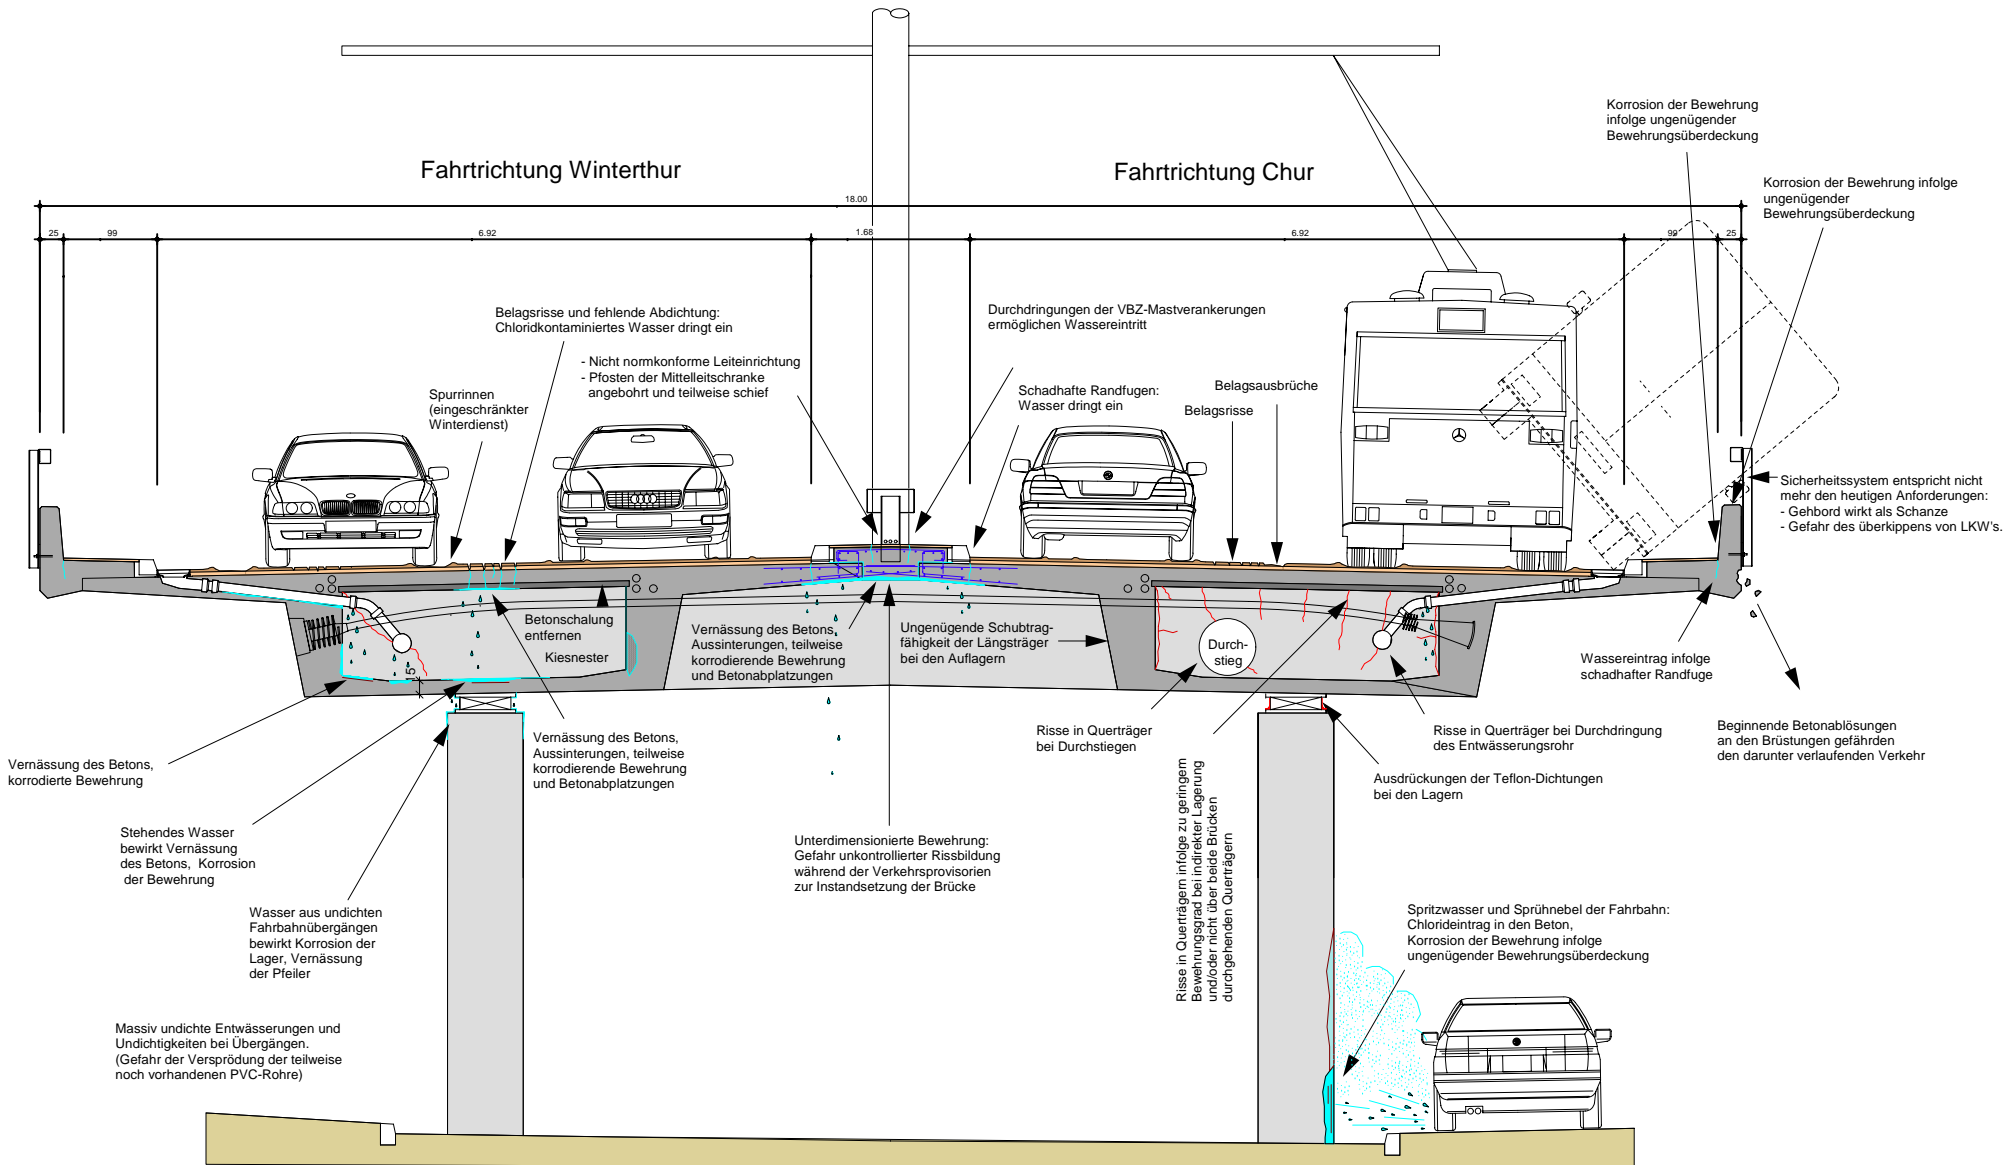
Korrosion der Bewehrung infolge ungenügender Bewehrungsüberdeckung

Belagsrisse und fehlende Abdichtung: Chloridkontaminiertes Wasser dringt ein

Durchdringungen der VBZ-Mastverankerungen ermöglichen Wassereintritt

Spurrinnen (eingeschränkter Winterdienst)

- Nicht normkonforme Leiteinrichtung
- Pfosten der Mittelleitschranke angebohrt und teilweise schief

Schadhafte Randfugen: Wasser dringt ein

Belagsausbrüche

Sicherheitssystem entspricht nicht mehr den heutigen Anforderungen:
- Gehbord wirkt als Schanze
- Gefahr des Überkippen von LKW's.

Beton Schalung entfernen
Kiesnester

Vernässung des Betons, Aussinterungen, teilweise korrodierende Bewehrung und Betonabplatzungen

Ungenügende Schubtragfähigkeit der Längsträger bei den Auflagern

Wassereintrag infolge schadhafter Randfuge

Vernässung des Betons, korrodierte Bewehrung

Risse in Querträger bei Durchstiegen

Risse in Querträger bei Durchdringung des Entwässerungsrohr

Beginnende Betonabblösungen an den Brüstungen gefährden den darunter verlaufenden Verkehr

Stehendes Wasser bewirkt Vernässung des Betons, Korrosion der Bewehrung

Wasser aus undichten Fahrbahnübergängen bewirkt Korrosion der Lager, Vernässung der Pfeiler

Unterdimensionierte Bewehrung: Gefahr unkontrollierter Rissbildung während der Verkehrsprovisorien zur Instandsetzung der Brücke

Risse in Querträgern infolge zu geringem Bewehrungsgrad in den für Lagerung durchgehenden Querträgern

Ausdrückungen der Teflon-Dichtungen bei den Lagern

Spritzwasser und Sprühnebel der Fahrbahn: Chlorideintrag in den Beton, Korrosion der Bewehrung infolge ungenügender Bewehrungsüberdeckung

Massiv undichte Entwässerungen und Undichtigkeiten bei Übergängen. (Gefahr der Versprödung der teilweise noch vorhandenen PVC-Rohre)
