Beispielsammlung Nisthilfen Alpensegler

Stauffacherstrasse 101, 8004 Zürich

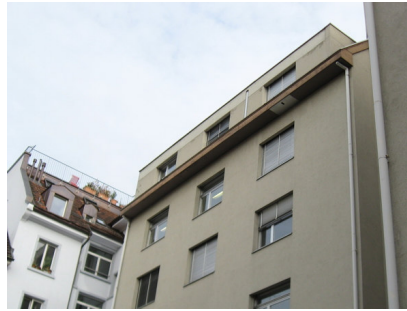
Nistplatz für Alpensegler im Traufkasten

An zwei Stellen dieses Gebäudes hatte sich an der Dachunterseite eine Platte gelöst, so dass ein Zugang in den Traufkasten für Alpensegler und Tauben entstanden war. Der Bauherr wollte diese Defekte beheben. Um den Alpenseglern den Platz zu erhalten, wurde jedoch ein Loch (4,5 x 10 cm) in die neue Abdeckplatte geschnitten. Für Tauben ist dieser Einlass zu klein.

Für die Reparatur wurde eine Aluplatte verwendet. Eine raue Holzplatte wäre jedoch besser gewesen, weil sich Alpensegler daran besser festhalten können.

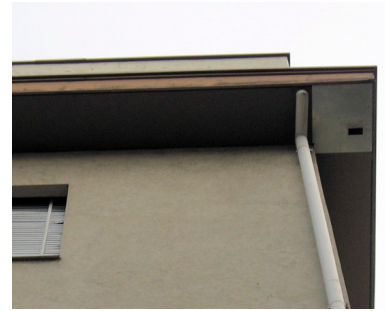
Im Blech wurde eine Einflugöffnung für Alpensegler ausgespart
