Bilder Arnold Hünenwadel – Original und Kopie

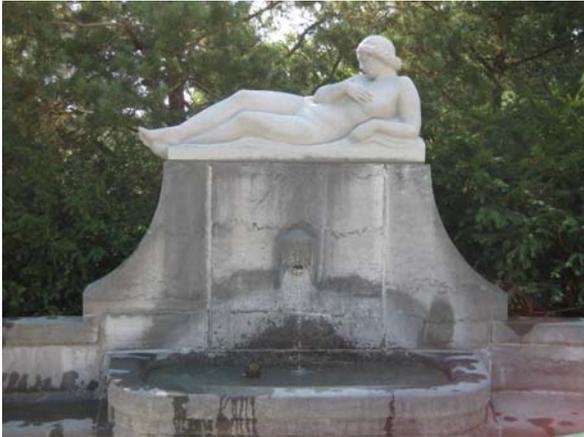
Neue Kopie am originalen Standort

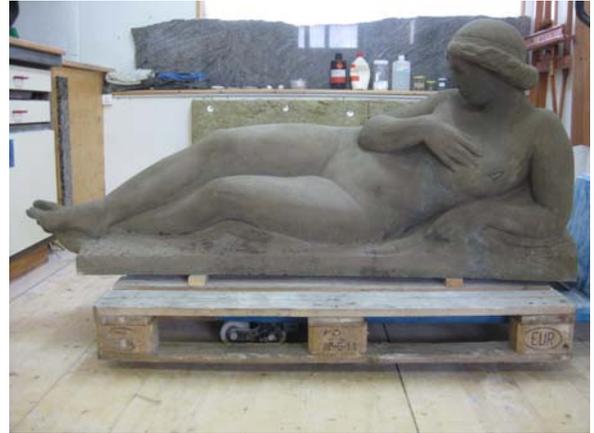
Originale Skulptur im konservierten Zustand. Die Schäden der Absandung und losen Schalen wurden mit den Massnahmen einer Festigung und Rissinjektionen behoben. Sie sind für den Betrachter nicht sichtbar und haben darum konservierenden Charakter. Auf eine Ergänzung der Fehlstellen (Restaurierung) wurde in diesem Fall bewusst verzichtet.

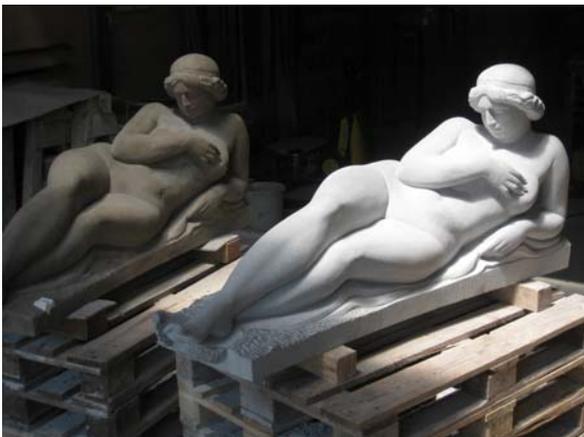
Schlusszustand, Skulpturen gemeinsam: Die Oberfläche der originalen Skulptur (links) ist im Verlaufe der 100 Jahre im Aussenbereich patiniert/oxidiert. Aus diesem Grunde erscheint sie braun und dunkler. Der neuen, hellen Skulptur steht dieser natürliche Alterungsprozess noch bevor.
