Reproduktion der Skulptur «Liegende» von A. Hünerwadel

Projektbeschreibung

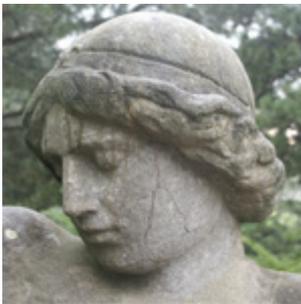
Risse im Gesicht

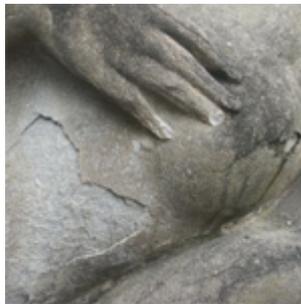
Erste Ablösungen (Eierschaleneffekt), dunkle Laufspuren lassen eine frühere Schutzbehandlung als Schadenursache vermuten.

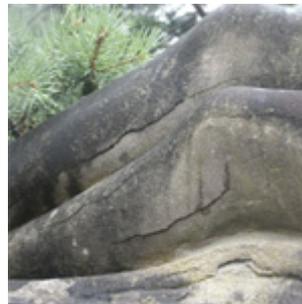
Risse, dunkle Läufe

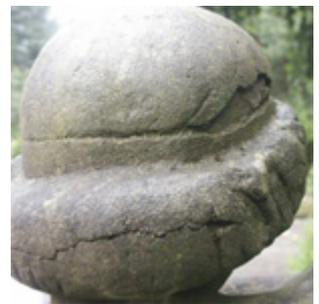
Risse und erste Verluste

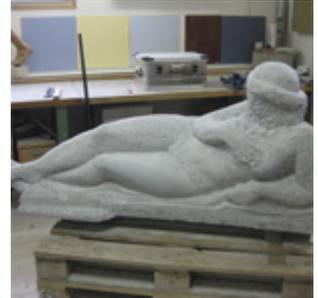
Zwischenzustand

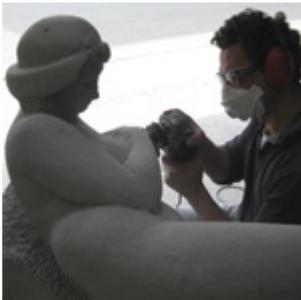
Auch Maschinen mit Diamantschleifkörpern kommen zwischenzeitlich zum Einsatz

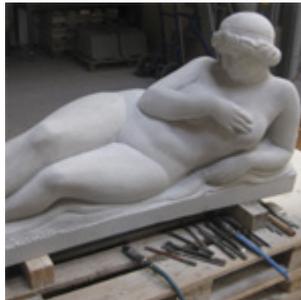
Zwischenzustand

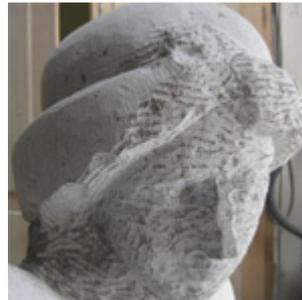
Die Kreuze entsprechen messtechnisch übertragenen Punkten

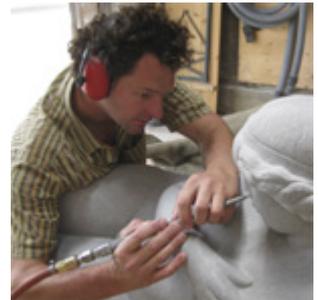
Diese Punkte werden vom Bildhauer in der Schlussphase miteinander verbunden

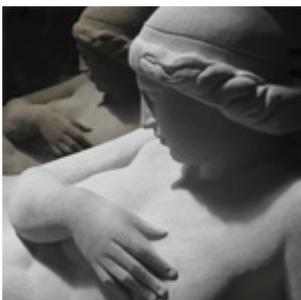
Schlusszustand

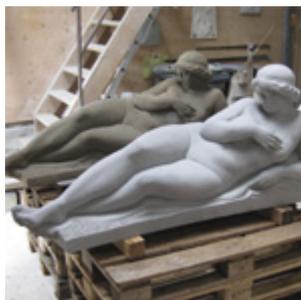
Schlusszustand

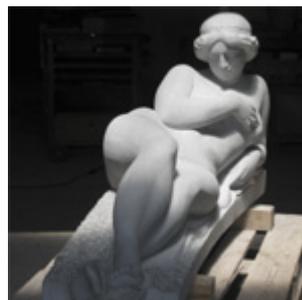
Schlusszustand
