Beispielsammlung

Dachbegrünungen

Zweijährige Wiesenvegetation auf einem Spitalgebäude

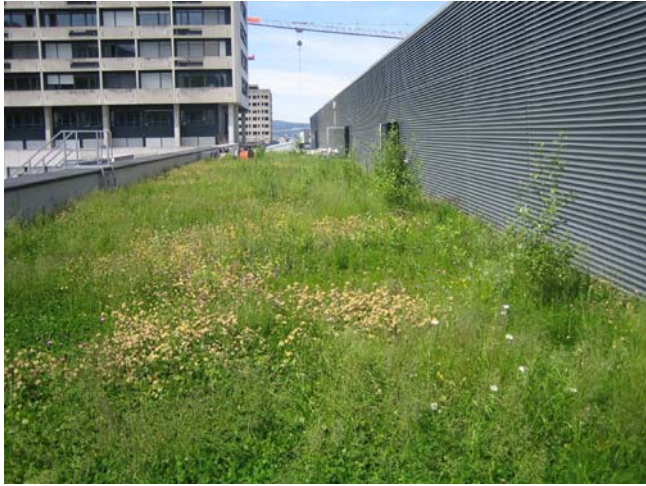
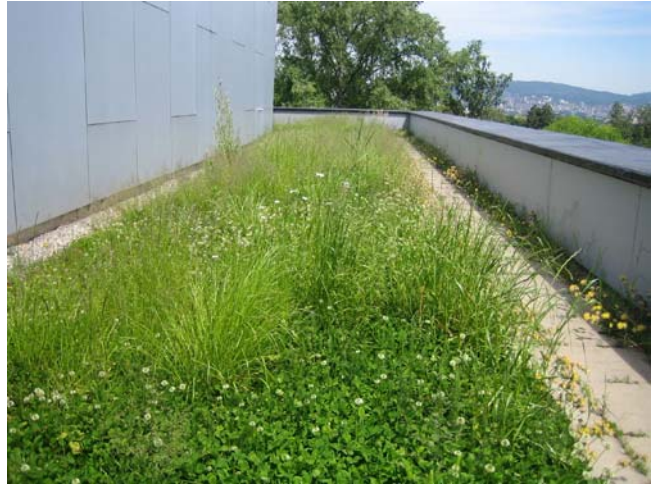
Eine ökologisch wertvolle Fläche mit 9 Arten der Roten Liste

Auf einem Spitalgebäude befindet sich eine artenreiche Wiesenvegetation mit 9 Pflanzenarten der Roten Liste. Diese erst vor zwei Jahren angelegte Dachbegrünung zeigt, wie auf einem Dach in kurzer Zeit eine ökologisch wertvolle Fläche geschaffen werden kann.

Gebäudetyp	Spitalgebäude
Dachtyp	Wiesenartige Vegetation
Alter Dachvegetation	2 Jahre
Substratqualität	Begrünungssubstrat
Substratdicke	15 cm
Deckungsgrad	100%
Artenzahl	64
Rote Liste Arten	9
