AM RENNWEG
ETAPPE #3

VOM KELLER BIS ZUM DACH

*Der Umbau der Wohn- und Geschäftsliegenschaft
am Zürcher Rennweg 14 und 16 durch Property One
erweist sich als ausserordentlicher Kraftakt – sowohl aus
statischer als auch aus kommunikativer Sicht.*

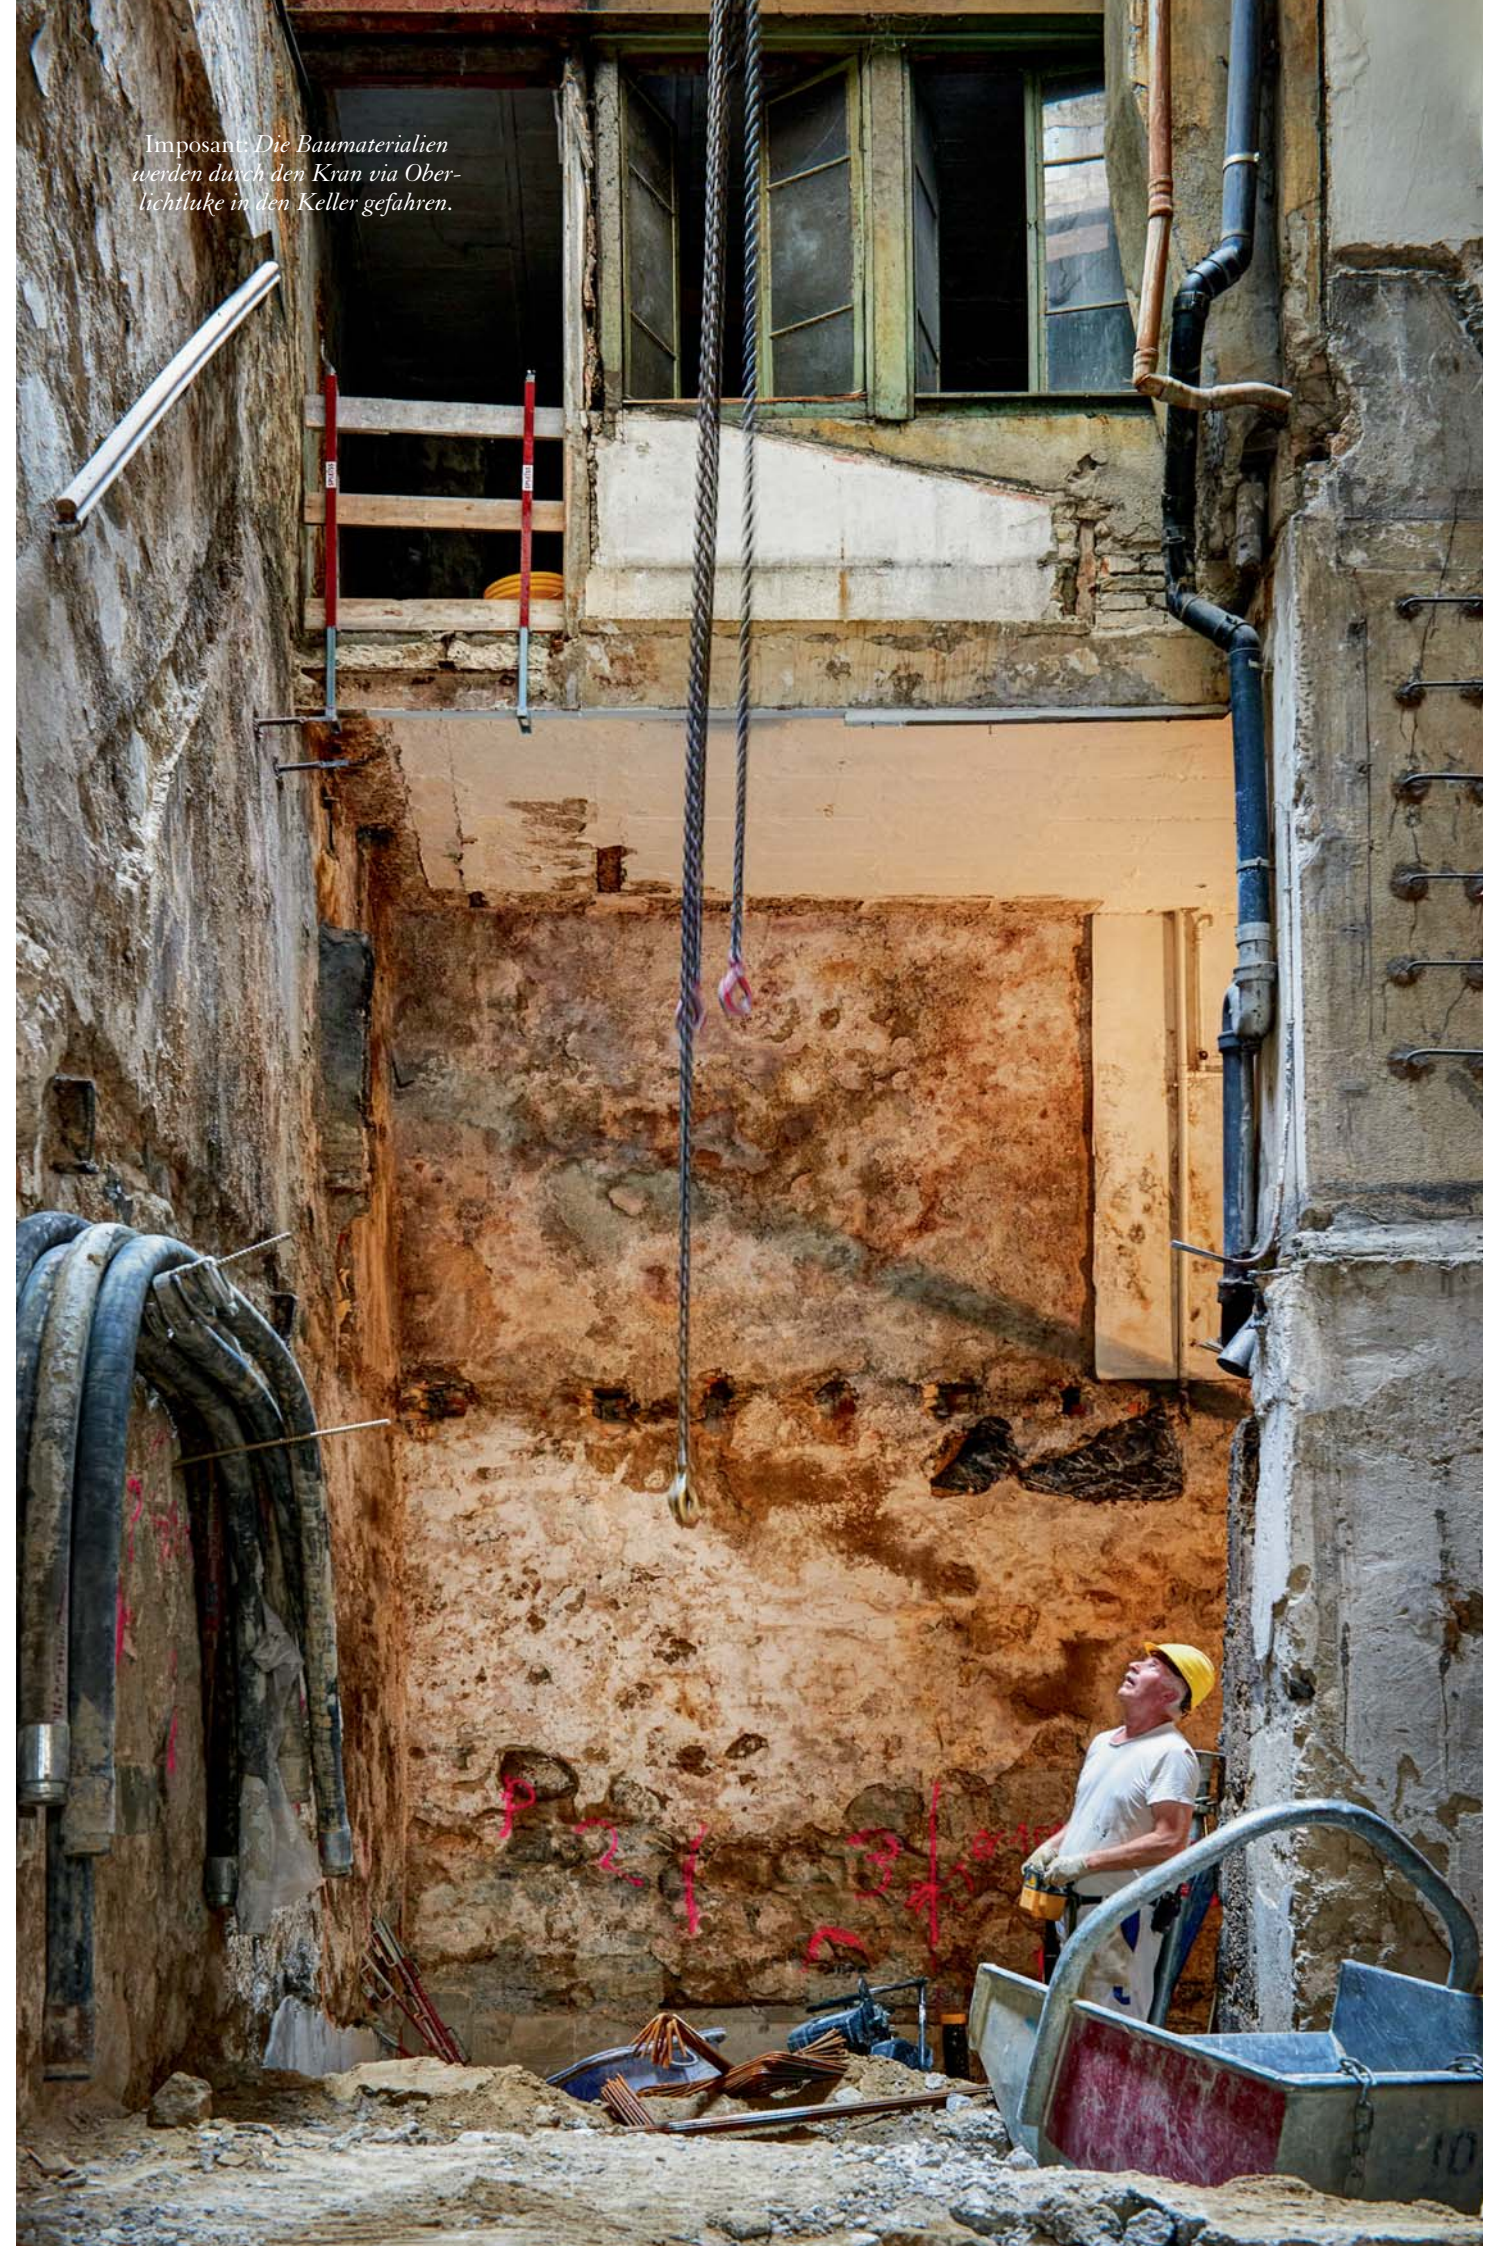
Imposant: Die Baumaterialien
werden durch den Kran via Ober-
lichtluke in den Keller gefahren.

verlegt und saniert. Der Wegtransport des Schuttmaterials sowie die Einbringung des neuen Baumaterials erfolgt mittels Kran, der mitten auf dem Rennweg steht.

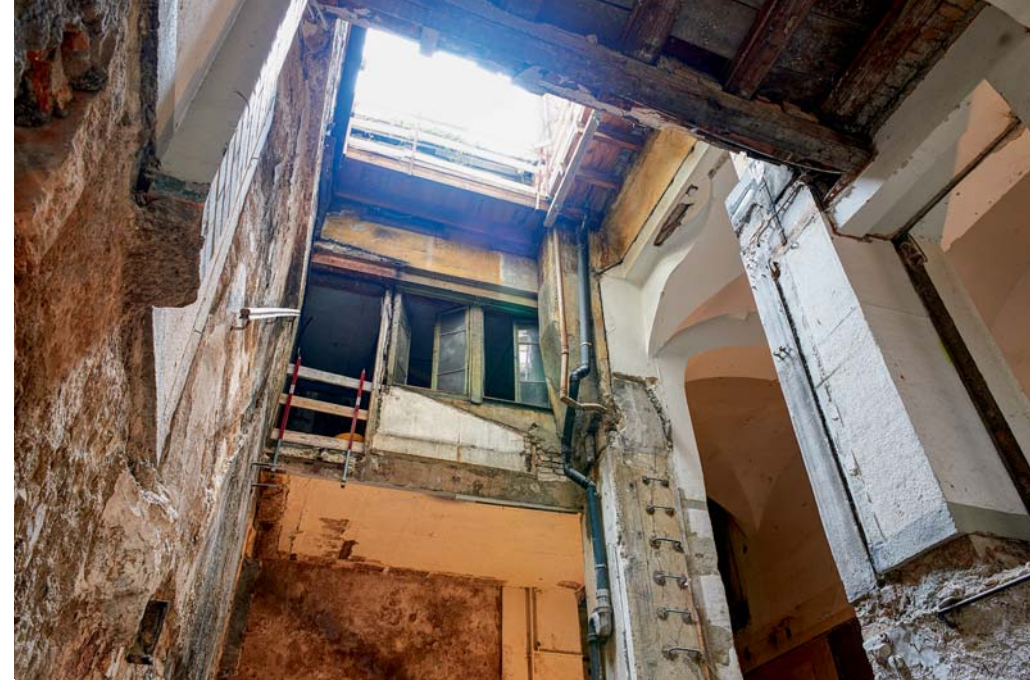
Licht am Horizont: Das Oberlicht bleibt bestehen und versorgt die mittleren Räume mit Tageslicht.

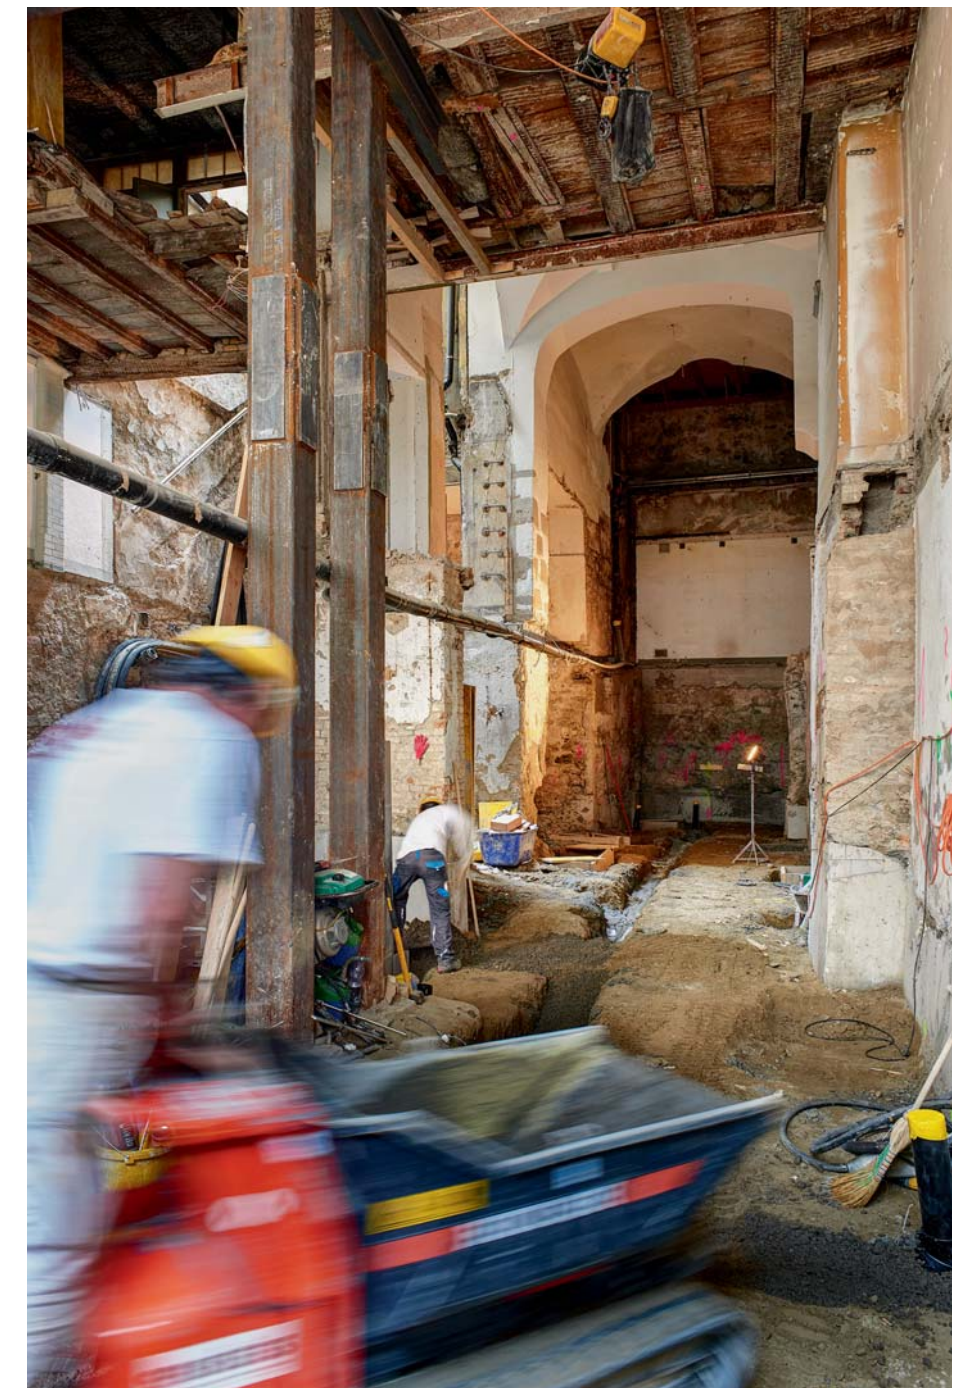
Stützen: Die alte Holzbau- und Riegelkonstruktion ist teils in desolatem Zustand und musste während des Baus abgestützt werden.

Dabei ist der Bau durch unvorhersehbare Schwierigkeiten gemäss ursprünglichem Fahrplan bereits im Rückstand. Beim Rückbau ist man an verschiedenen Orten auf statische Mängel der Bausubstanz gestossen. «Zum Teil waren die Balken morsch. An anderen Stellen wurden im Verlauf der Jahrhunderte wichtige statische Elemente einfach entfernt», erzählt Oberholzer. Da das Gebäude aber integral unter Denkmalschutz steht, musste jedes Mal zusammen mit der städtischen Denkmalpflege entschieden werden, ob und wie die einzelnen Elemente gestützt oder ersetzt werden sollen. «Die Kommunikation mit den Verantwortlichen der städtischen Denkmalpflege ist nicht immer einfach, denn sie wollen natürlich so viel wie möglich von

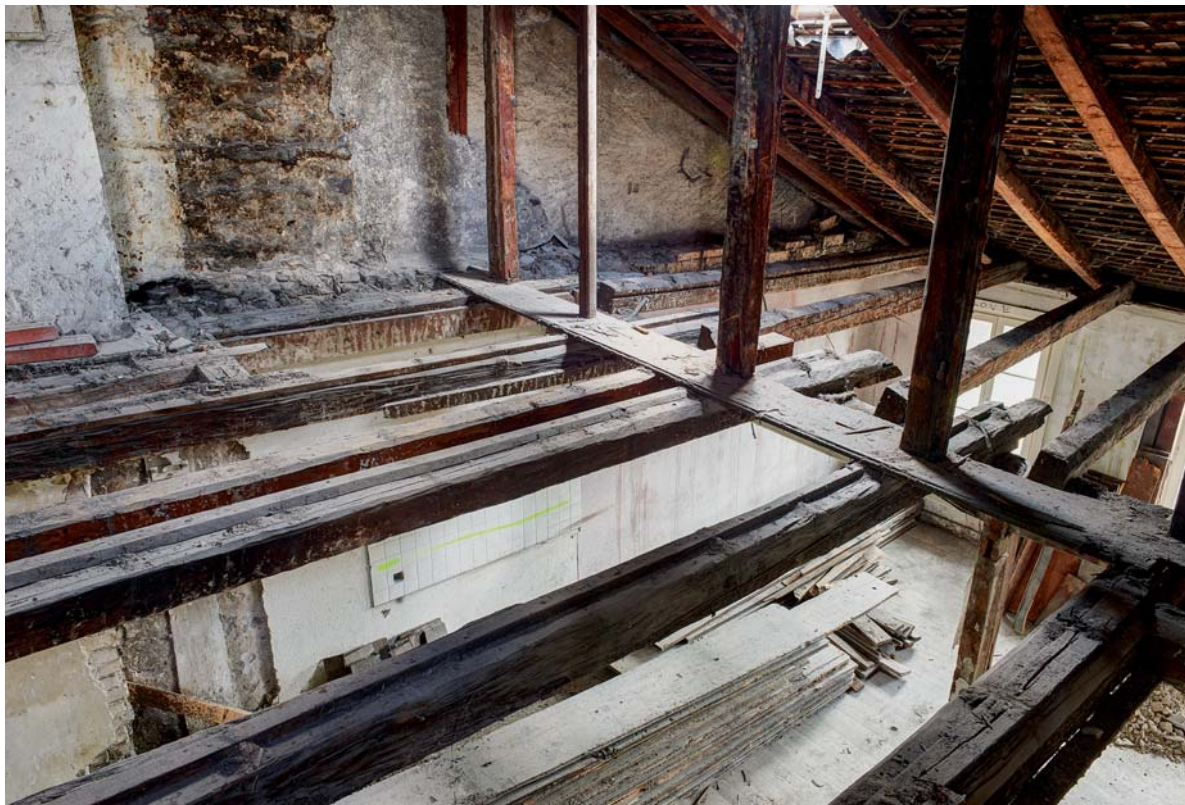
Gebälk: Die ursprüngliche Dachkonstruktion war sehr filigran und musste aus statischen Gründen verstärkt werden.
