Die Burgruine Friesenberg

Die Burg Friesenberg war bis Ende des 14. Jahrhunderts der Landsitz der Stadtszürcher Familie Mülner. Ausgegraben und nachkonstruiert von interessierten Laien in den 1920er-Jahren, ist sie heute ein beliebtes Ausflugsziel.

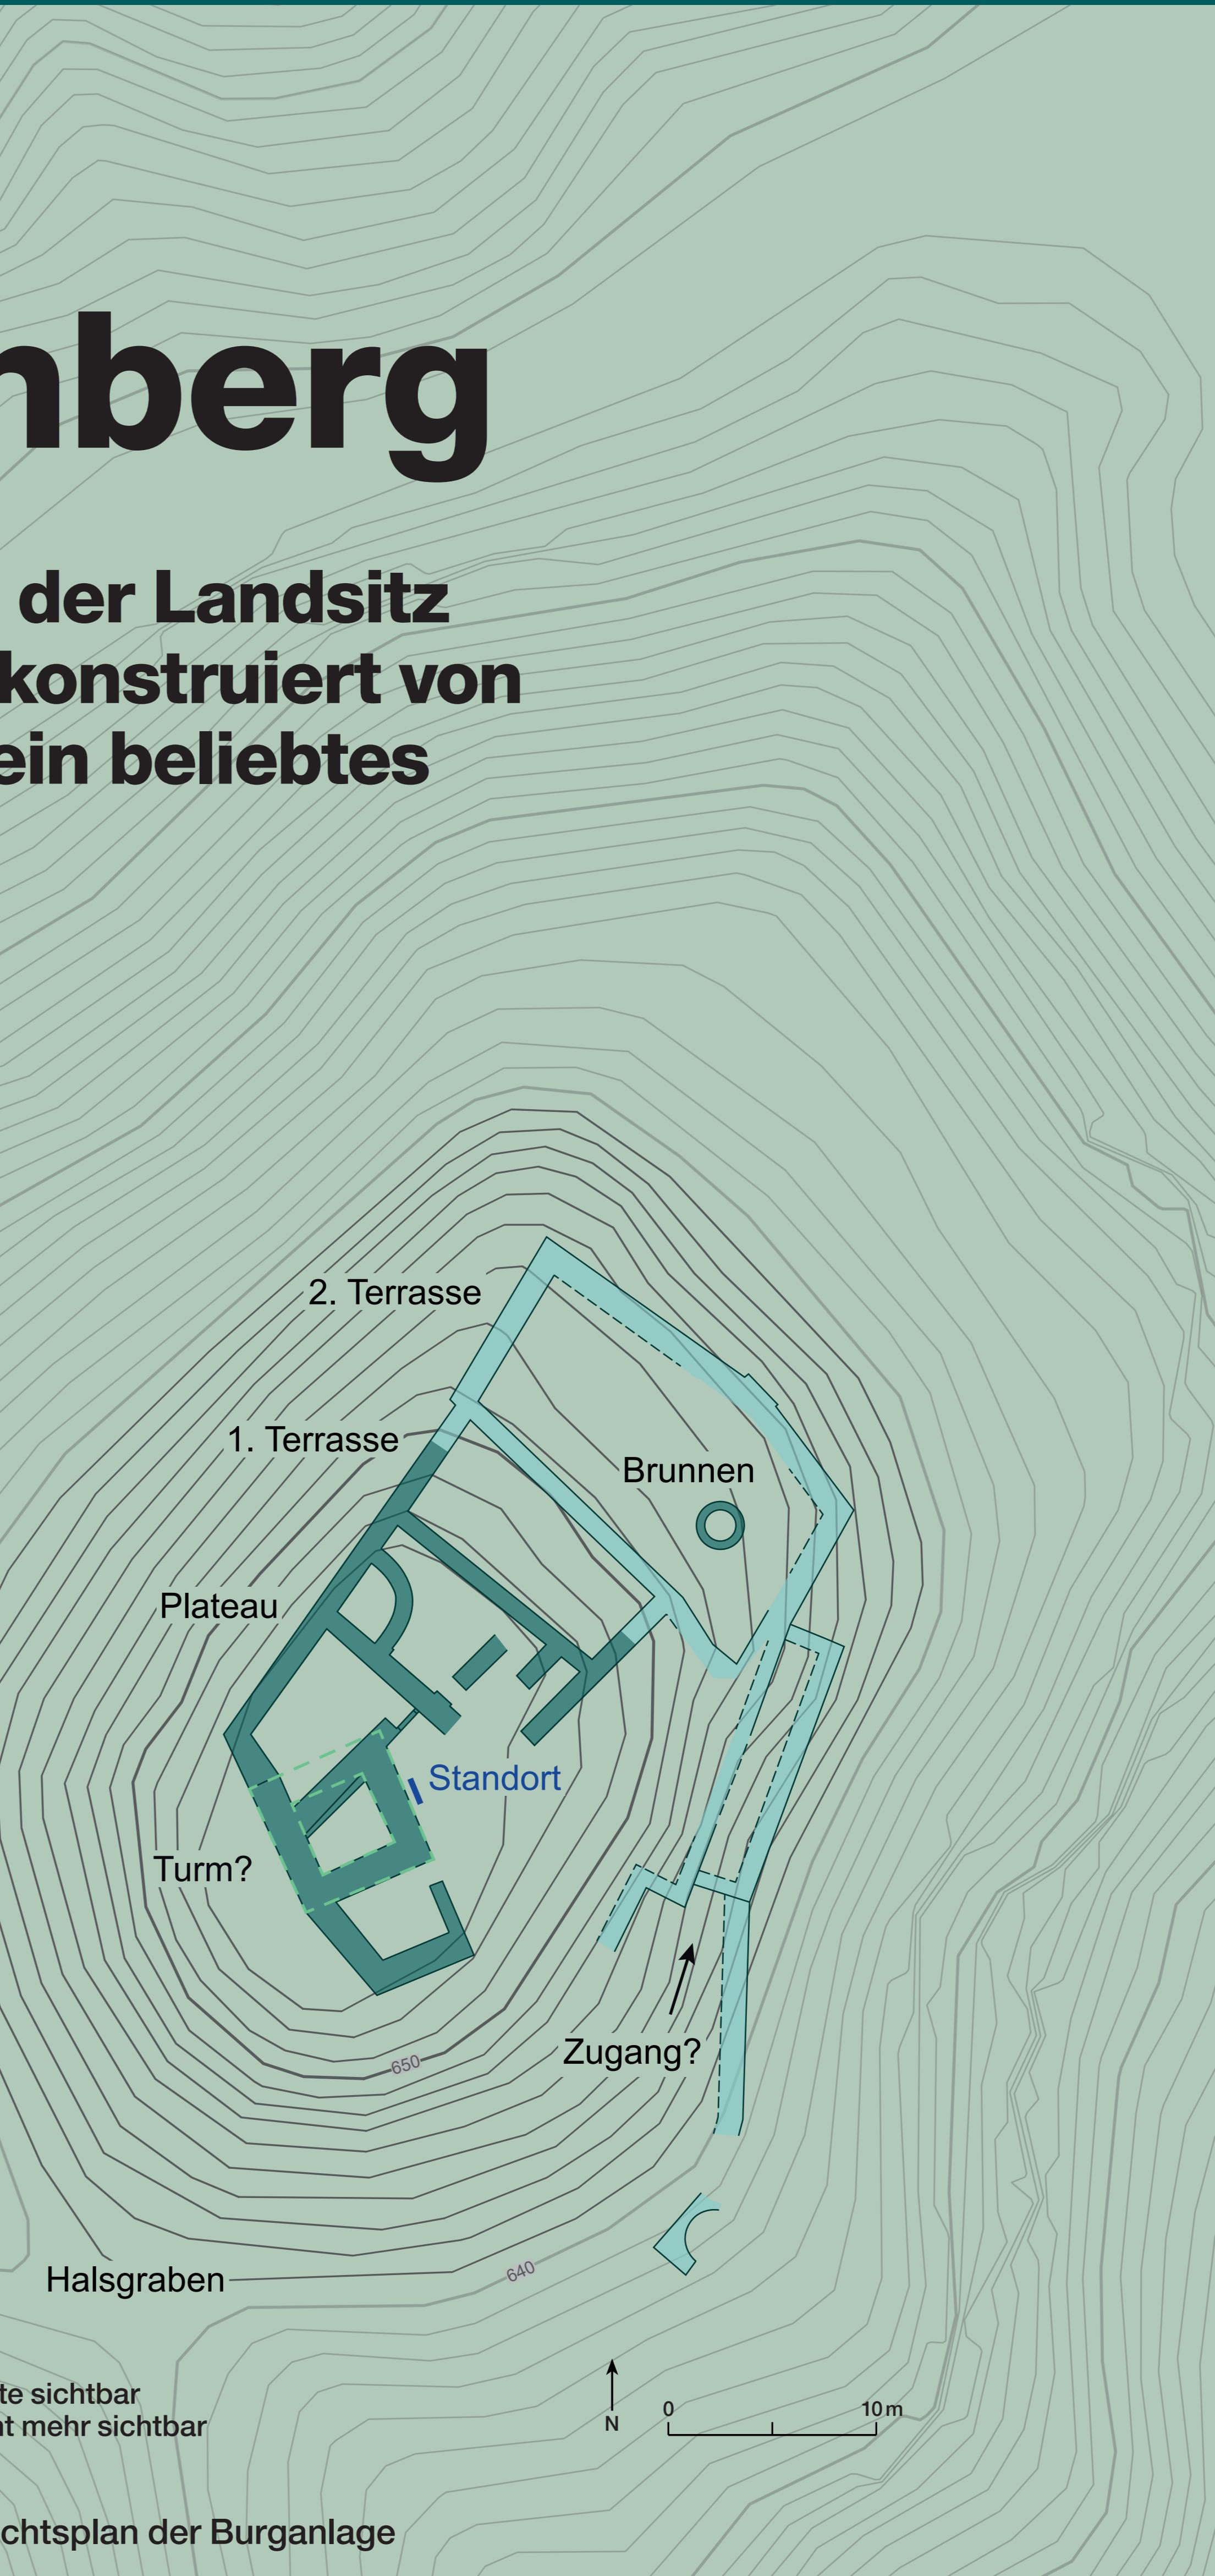
Übersichtsplan der Burgruine

Die 35 × 30 m grosse Anlage lässt sich in vier Teile gliedern: Auf dem obersten Plateau (653 m ü. M.) befinden sich mehrere gemauerte Gebäudereste, darunter wahrscheinlich ein Turm (Standort der Infotafel). Nordöstlich anschliessend befindet sich eine Terrasse mit einer Begrenzungsmauer. Rund vier Meter tiefer schliesst eine zweite gemauerte Terrasse daran an, die 9 × 19 m gross ist. Hier befindet sich auch eine kreisrunde Wasserversorgung.

Die Burgruine Friesenberg liegt an der nordwestlichen Spitze der Goldbrunneneck, einem von mehreren Geländespornen, die sich durch Einschnitte von Bächen am Osthang des Uetlibergs gebildet haben. Er bot mit seinen Steilhängen der Burg auf drei Seiten natürlichen Schutz. Der südöstliche Abhang wurde durch eine zwingergartige, langgestreckte Anlage gesichert. Diese Mauern sind allerdings seit den 1930er-Jahren nicht mehr sichtbar.

Nach Südwesten ist die Anlage durch einen «Halsgraben» vom Grat getrennt: Er sicherte den Zugang zur Burg auf der Bergseite.

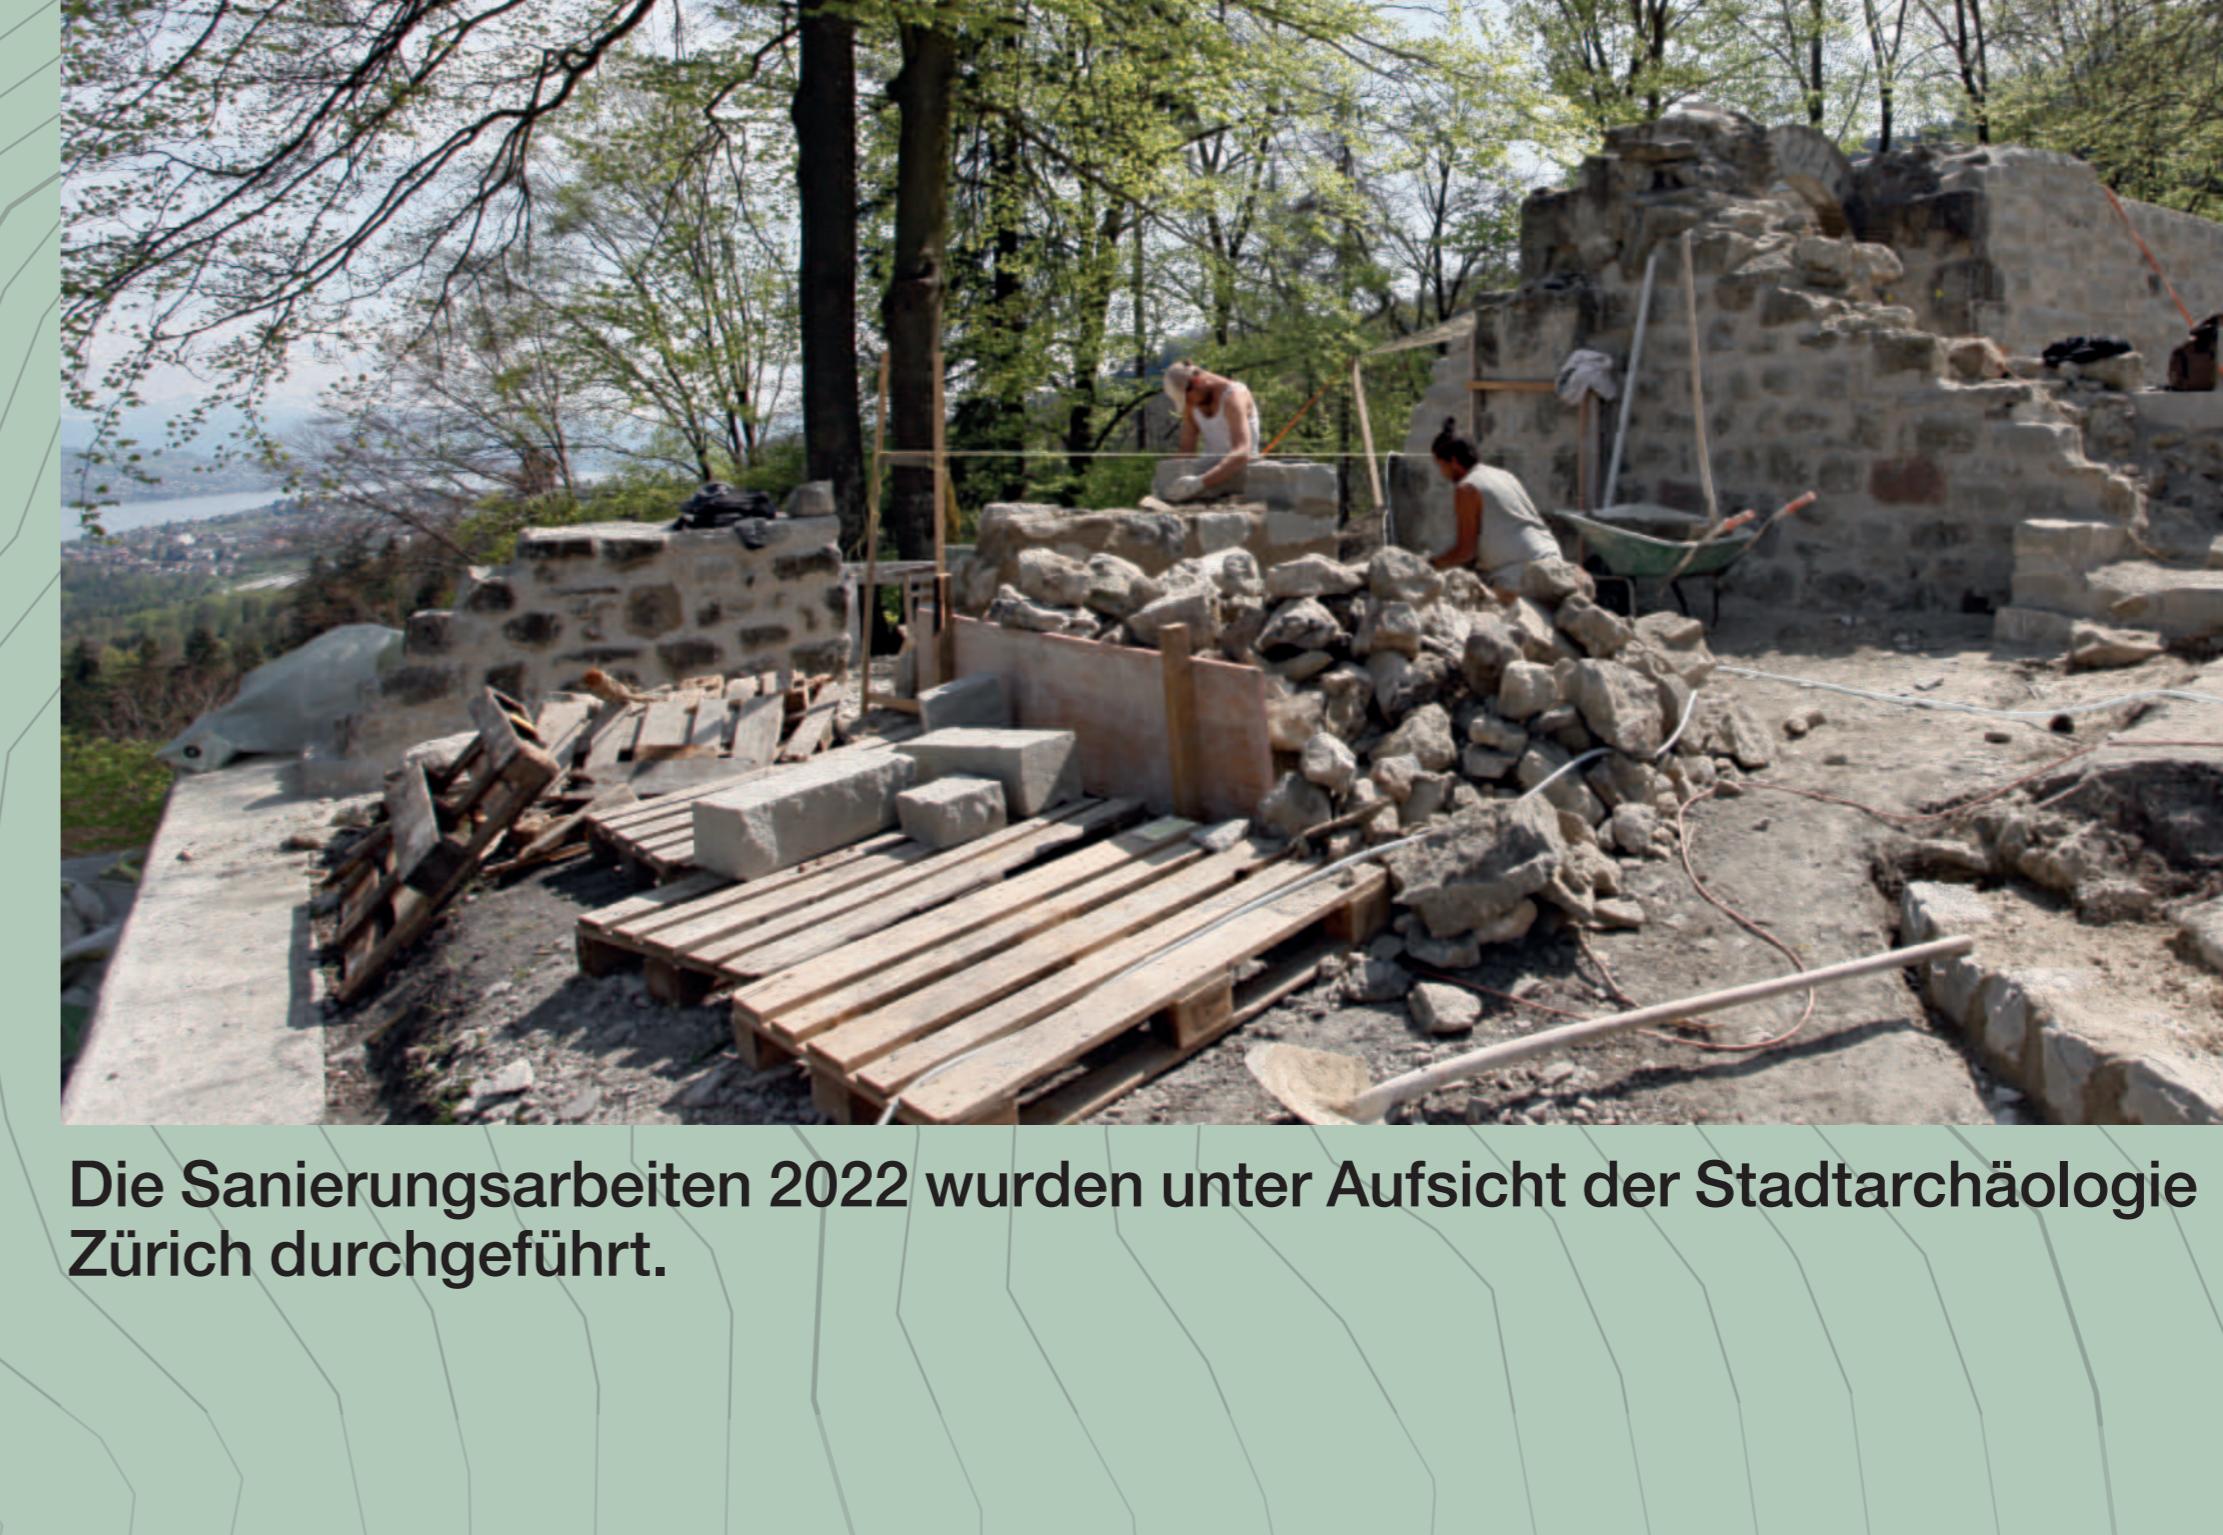
Die Sanierungsarbeiten 2022 wurden unter Aufsicht der Stadtarchäologie Zürich durchgeführt.

Unter der Bauherrschaft von Grün Stadt Zürich wurde die stark sanierungsbedürftige Ruine in den Jahren 2020/21 umfassend restauriert und wieder in den Zustand nach der Ausgrabung versetzt. Die Mauerschalen wurden neu erstellt und mit neuen Sandsteinquadern ergänzt. Das originale Mauerwerk aus dem Mittelalter liegt aber nach wie vor im nicht sichtbaren Kern verborgen. Die Arbeiten wurden von der Stadtarchäologie Zürich begleitet.
