# NEUE BEFUNDE ZUM ZISTERZIENSERINNEN-KLOSTER IM SELNAU

*Dölf Wild, Jürg Hanser, Elisabeth Langenegger*

Im Jahr 2004 sind im Gebiet der Gerechtigkeits-, Friedens- und Flössergasse im Zürcher Selnauquartier die Werkleitungen im Strassenbereich erneuert worden. Die zahlreichen Leitungsgräben ermöglichten es der Stadtarchäologie, einige wichtige Partien der dort im Boden vermuteten Überreste des Klosters der Zisterzienserinnen zu untersuchen und die Kenntnisse über dieses Kloster zu erweitern. Mit diesen neuen Untersuchungen konnte direkt an die Resultate der Grabungen von 1998 angeknüpft werden.

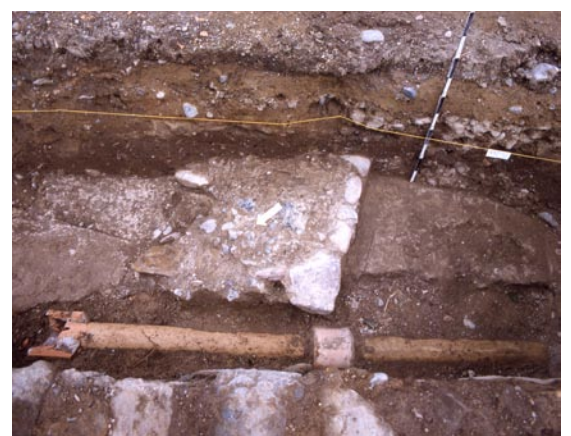
**7a-c** Zürich, Selnastrasse. Schnitt, Grundriss und Foto der Mauer (6) mit den anschliessenden Mörtelböden (10), (11). (8) Moderne Stützmauer; (13) Humose Aufschüttung; (14) Umgelagerte Moräne; (26) Gewächser Boden, Moräne.

Das vorgefundene Mauerstück (6) querte den Sondierschnitt auf etwa 1,8 Metern Länge. Es war genau 1 Meter dick und sorgfältig aus Lesesteinen gefügt. Aus grabungstechnischen Gründen konnte die Unterseite nicht freigelegt werden, der Mauerrest dürfte aber mindestens 0,4 Meter hoch erhalten gewesen sein. Auf beiden Seiten stiess daran ein Mörtelgussboden. Es scheint sich demnach um eine Binnenmauer gehandelt zu haben, die zwischen einem nordöstlichen und einem südwestlichen Raum lag. Der Mörtelboden (10) des nordöstlichen Raums liess sich über eine Distanz von 8,8 Meter verfolgen, bis er bei der Baugrube zur Schanzengraben-Gegenmauer abbrach, von der er durchschlagen wurde. Es zeigte sich ausserdem, dass dieser nordöstliche Raum ursprünglich wohl von einer Fachwerkwand (9) unterteilt worden war. Auf einem schmalen, etwa 30 Zentimeter breiten Streifen rechtwinklig zur Mauer (6) fehlte der Mörtel; dafür fanden sich dort kleine, flache Steine, auf denen wohl einst ein Schwellbalken geruht hatte. Eine kleine Ausspa-

rung in der Mauer (6) zeigte zudem, dass die Fachwerkwand in dieser verankert war. Die Fachwerkkonstruktion ist in einer jüngeren Bauphase beseitigt und der Streifen im Boden zu gemörtelt worden. In der Verfüllung dieses Streifens lagen ein paar Fragmente mittelalterlicher Keramik, die zu einem kleinen Lämpchen und zu Ofenkacheln gehört haben könnten. Die braune Glasur ohne Engobe weist diese Funde ins 14. Jahrhundert.<sup>12</sup>

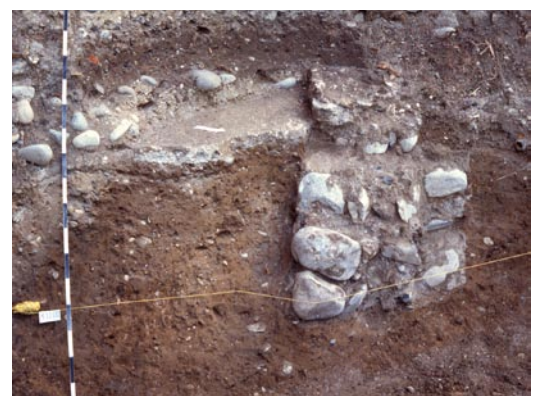
**8b**

**8 a-b** Zürich, Selnaustrasse. Schnitt und Foto der Mauer (7) mit dem anschliessenden Mörtelboden (16). (13) Humose Aufschüttung; (14) Umgelagerte Moräne; (26) Gewachsenener Boden, Moräne.

Etwa 7 Meter südlich von der eben beschriebenen Stelle entfernt fand sich ein weiteres Mauerstück (7). Soweit sich feststellen liess, verlief es rechtwinklig auf die erwähnte Binnenmauer (6) zu. Das Mauerstück könnte zum nordöstlichen Raum gehört haben. Ob der am anderen Ort (10) nachgewiesene, zu diesem Raum gehörige Mörtelboden auch beim vorliegenden Mauerstück vorhanden war, liess sich wegen einer jüngeren Störung nicht mehr feststel-

len. Hingegen bördelte hier auf der anderen Seite der Mauer von Süden her ein weiterer Gussmörtel (16) an, der sich, unterbrochen von einer modernen Abwasserleitung, über eine Distanz von weiteren 4 Metern beobachten liess. Das kleine Mauerstück war 0,8 Meter hoch erhalten, ebenfalls rund 0,9 bis 1 Meter dick und aus Lesesteinengefügt. Alle diese Gussmörtelböden waren ohne regelmäßige Unterlage direkt auf den gewachsenen Boden gegossen worden.

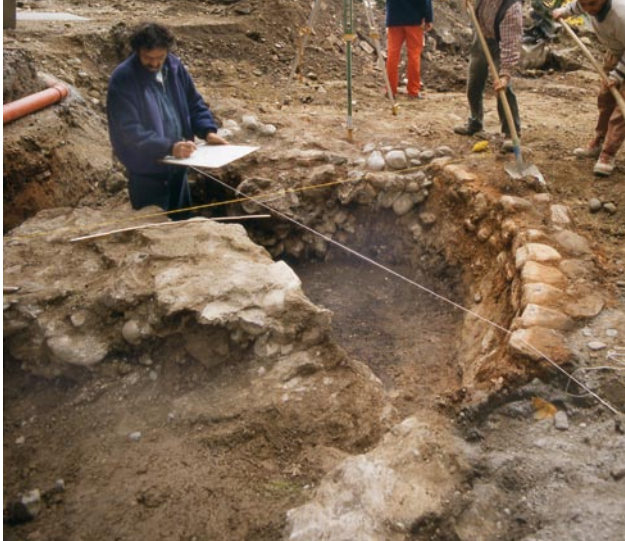
10a

**10a–c** Zürich, Selnaustrasse. Foto, Schnitt und Grundriss des als Chorhaupt der Klosterkirche angesprochenen Mauerwinkels (18); (17) Reste einer älteren Kalkbrenngrube. (19), (20) Baugrube und Gebäude Selnaustrasse 18; (27) Fundamente des SIA-Hochhauses, Selnaustrasse 16; (26) Moräne; (29)–(31) moderne Schichtungen.

Klosterkirche angesprochen wurde (Plan S. 5). Es handelt sich um einen etwa 6 Meter langen Mauerzug (18). Die beiden rund 2,5 und 3,5 Meter langen Schenkel standen in einem 135°-Winkel zueinander und waren in einem Zug ohne Fuge in die Grube gemauert. Die Fortsetzung des Mauerwinkels war nicht mehr vorhanden. Auf der einen Seite war das Mauerwerk durch das Haus Selnaustrasse 18–20 (Städtisches Alterheim) zerstört und auf der anderen durch die Baugrube des SIA-Hochhauses Selnaustrasse 16 ausgeräumt worden. Der Mauerrest war gegen 1,40 Meter dick und ebenso hoch erhalten. Zumeist handelte es sich hier nur noch um das in die Grube gemauerte Fundament, einzig auf den obersten ca. 10 Zentimetern könnte aufgrund der regelmässigeren Flucht frei aufgemauertes Fundament vorhanden gewesen sein. Der untere Bereich des Mauerwinkels bestand aus teilweise fast meterdicken Findlingen, im oberen Teil aus kleineren Lese- und Bruchsteinen. Der Mörtel wies viele Kalknester auf und war sehr hart. An keiner Stelle fand sich ein zugehöriges Bau- oder Bodenniveau. Die Abbruchkante des Mauerwinkels lag auf 412,24 Meter ü. M., die Fundament-Untergrenze auf rund 410,8 Meter. Etwa drei Meter westlich des Mauerwinkels kamen innerhalb der Fundamentgrube des Hauses

Die mit 1,4 Metern ausgesprochen dicke Mauer (18) und ihre sehr robuste Bauweise lassen auf ein grosses Gebäude schliessen. Fundamente sind normalerweise nur etwa 0,8–1 Meter dick und oftmals weniger gut gemörtelt. In nachreformatorischer Zeit kam in diesem Gebiet die barocke Schanze zu liegen. Es ist jedoch weder ein Bezug des Mauerwinkels zur Geometrie dieser neuzeitlichen Befestigung erkennbar, noch passt die Art des Mauerwerks dazu. Die fragliche Zone liegt nur wenig ausserhalb der Gegenmauer des Schanzengrabens und wird auf dem Plan von Müller von 1788/93 «Schanzenlehen» genannt. Es ist kein Gebäude oder anderes Bauwerk in nachreformatorischer Zeit an dieser Stelle bekannt. Der markante Mauerwinkel von 135° lässt aber seinerseits an den sehr verbreiteten 5/8-Chorschluss gotischer Kirchen denken. Weiter entspricht diese Deutung dem Altarbild von Leu, wo die Kirche des Klosters Selnau mit einem 5/8-Chorschluss dargestellt ist. Die Wahl des Steinmaterials und das Erscheinungsbild des Mörtels legen zudem eine Datierung ins Mittelalter nahe. Und auch die mit 1,4 Metern beachtliche Mauerdicke fügt sich gut in diejenige entsprechender Kirchen ein. Während die Fundamente der relativ kleinen Kirche des Augustiner-Chorherrenstifts auf dem Zürichberg eine Mauerstärke von 1 Meter aufwiesen, war das Fundament des romanischen Querschiffarms der grossen Zürcher Predigerkirche 1,6 Meter dick. Die Mauer des archäologisch gefassten, gerade geschlossenen Chores der Zisterzienserinnenkirche Olsberg I aus dem 13. Jahrhundert war 1,4 Meter stark.<sup>15</sup> Die beachtliche Mauerstärke von Selnau lässt somit an eine eher grosse Kirche im Format von Olsberg I vermuten. Ob hier die Klosterkirche ursprünglich ebenfalls einen gerade geschlossenen Chor aufgewiesen hat wie jene von Olsberg, wissen wir nicht. Bekannt ist nur, dass die Kirche von Selnau im späteren 15. Jahrhundert nach schweren Kriegsschäden aufwändig instand gestellt werden musste. Es ist denkbar, dass damals der polygonale Chor entstanden ist. Dass bereits der Gründungskirche von 1256 ein polygonaler Chor gegeben worden ist, dürfte eher unwahrscheinlich sein, da dies für den Zürcher Raum aussergewöhnlich früh gewesen wäre.

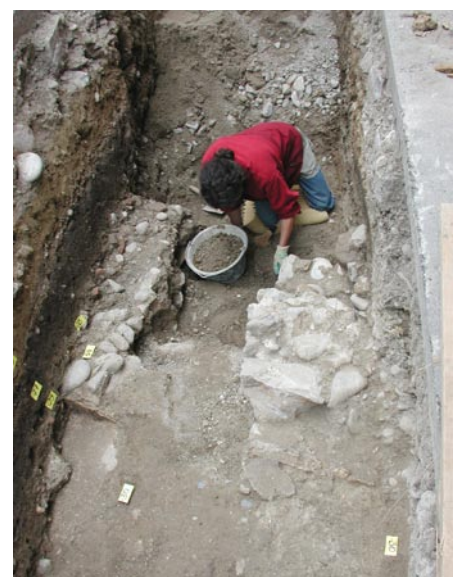
12

**12** Zürich, Gerechtigkeitsgasse. Freilegungsarbeiten am Fundament (50) der Westfassade der Klosterkirche.

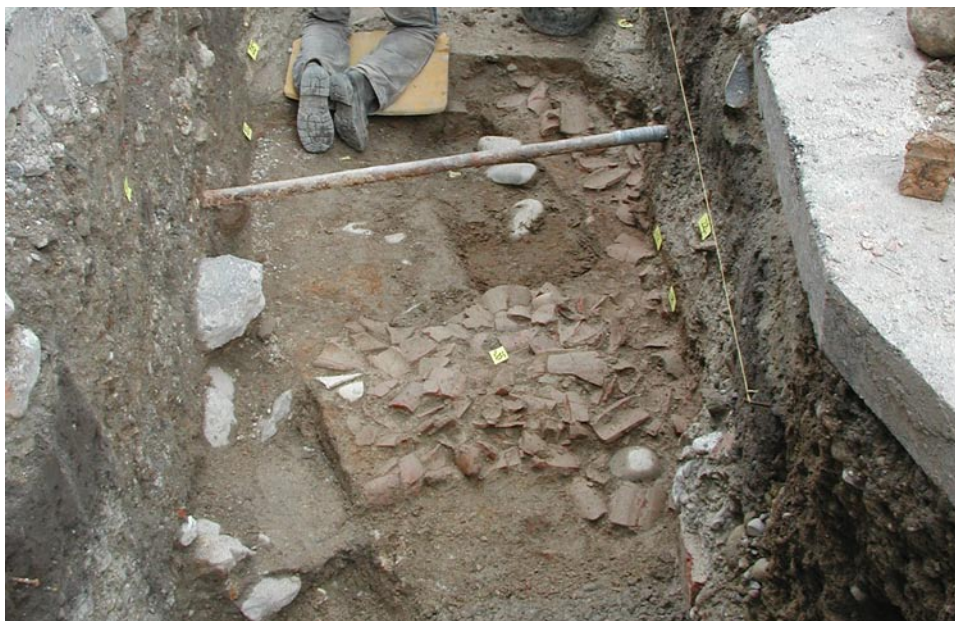
13

**13** Zürich, Gerechtigkeitsgasse. Als Unterlage des Mörtelbodens (54) der Klosterkirche fanden sich unter anderem zahlreiche zerbrochene Hohlziegel.

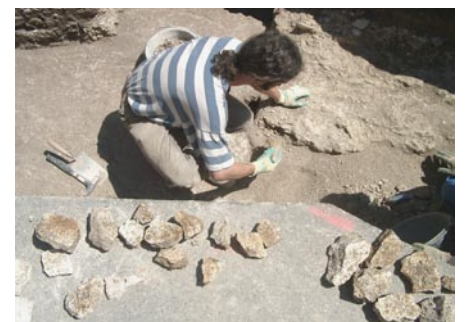
15

**15** Zürich, Gerechtigkeitsgasse. Im Abbruchschutt über dem Boden der ehemaligen Klosterkirche gefundene Verputzreste, zum Teil mit Spuren einer Bemalung.

Die Fundamentuntergrenze lag beim Chorraum auf 410,80 Metern, jene der Westmauer auf 410,66 Metern ü. M., sie befanden sich also wiederum auf einer recht ähnlichen Höhe. Dasselbe gilt auch für die Fundamentuntergrenze der Mauer (7) des «Beichtigerhauses», welche auf 410,85 Metern ü. M. lag. Auf dem Mörtelboden der Kirche lag im wenigen noch vorhandenen Mörtelschutt des Abbruchs eine grössere Anzahl von Verputzfragmenten, die unbestimmte Flächen von gelber und weisser Farbe sowie einen feinen dunkelroten Malstrich zeigten.

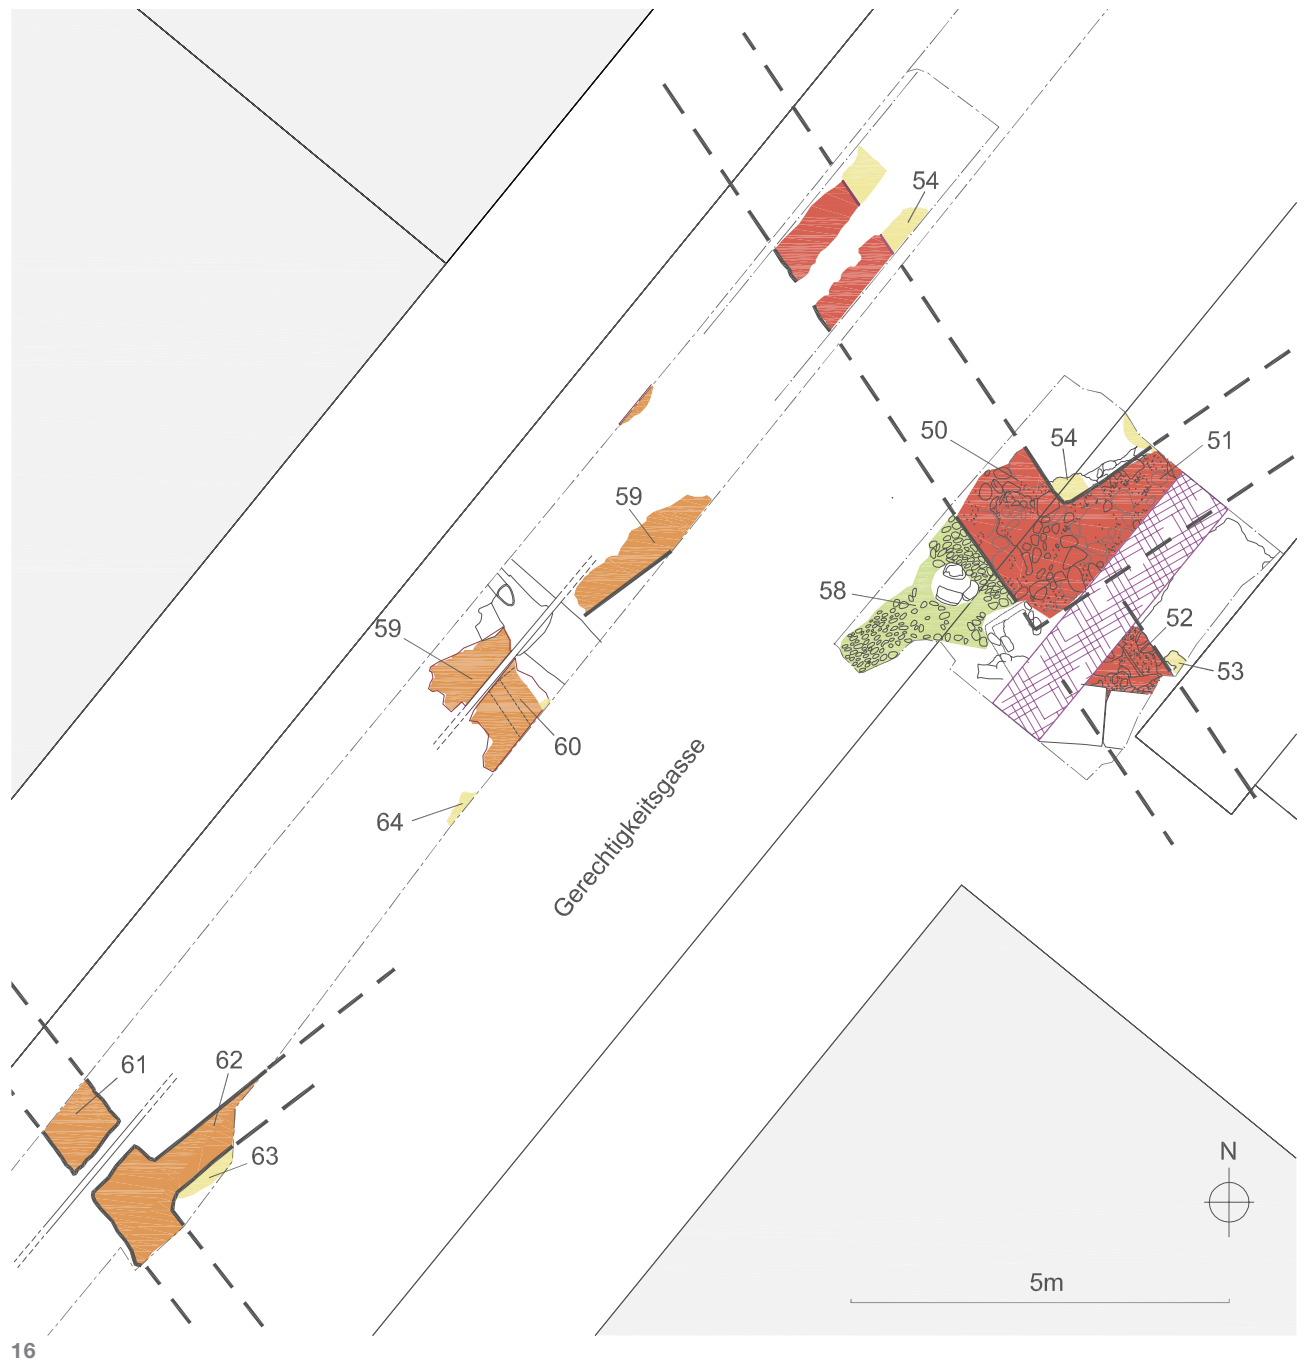
16

**16** Zürich, Gerechtigkeitsgasse. Übersichtsplan der 2004 im Bereich der Westfassade der Klosterkirche ausgegrabenen Strukturen. (50) Westfassade der Kirche; (51) Südfassade der Kirche; (52) An die Südwestecke der Kirche anstossende Mauer; (53) Fragment eines Mörtelbodens; (54) Mörtelboden der Kirche; (58) Pflasterung Klosterhof; (59) Einhäuptige Mauer mit Negativen von Treppenstufen (60); (61) Mauer 0.9 Meter breit; (62) Mauer 0.5 Meter breit; (63), (64) Fragmente von Mörtelböden.

2004 konnten in jenem Gebiet Untersuchungen vorgenommen werden, in dem gemäss oben dargelegter Rekonstruktion die westlichen Partien der Kirche zu erwarten waren (Plan S. 16).<sup>18</sup> Tatsächlich konnten hier nun die Westmauer (50) und die Südwestecke der Kirche gefasst werden. Ebenso wurde in der Zone davor ein grösseres Stück des ehemaligen Fussbodens (54) der Kirche freigelegt. Mit dem Mauerwinkel des Chorhauptes und der Lage der West- und der Südmauer (51) der Kirche sind nun genügend Elemente bekannt, um deren Ausmessungen zu ermitteln. Ihre Länge betrug 48,5 Meter und die Breite 13 Meter (Aussenmasse). Im Innern war die Kirche rund 46,1 Meter lang und 10,6 Meter breit. Damit ist nun auch klar, dass die Westpartie gleich breit gewesen sein muss wie der Chorheil, ganz wie es auf dem Altarbild Hans Leus zu sehen ist. 10–11 Meter Breite Innenmass ist für den Chorbereich normal, ein breiterer, eventuell sogar mehrschiffiger westlicher Teil wäre wohl mindestens 15–16 Meter breit gewesen. Mit rund 48 Metern Länge war diese Klosterkirche nur gerade 4 Meter kürzer als die Augustinerkirche in der Stadt, dagegen wesentlich länger als die spätmittelalterliche Pfarrkirche St. Peter mit ihren 28,5 Metern. Das Grossmünster mit 55

Bei der Südwestecke der Kirche (Plan S. 16) wurde eine weitere Mauer (52) angeschnitten, die zu diesem Kreuzganggeviert gehören dürfte. Es handelt sich um einen kleinen Mauerrest, welcher in der Verlängerung der Westmauer

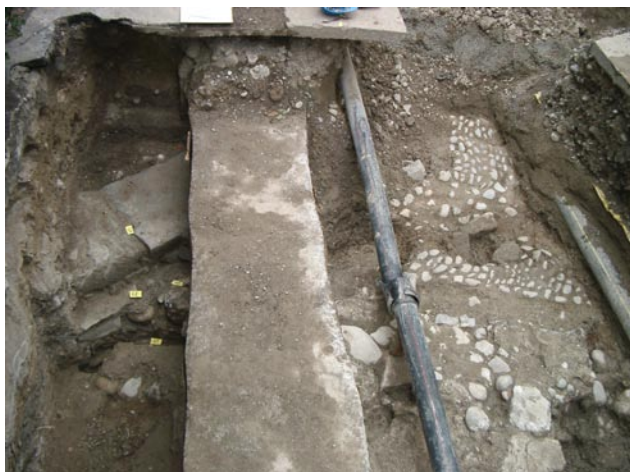
17

**17** Zürich, Gerechtigkeitsgasse. Blick auf die Südwestecke der ehemaligen Klosterkirche mit der Pflasterung (58) des Vorhofes (hinten rechts). Die Überreste sind durch zahlreiche moderne Leitungsgräben weitgehend zerstört.

Unmittelbar ausserhalb der Westmauer der Kirche fand sich ein anderes schönes Relikt aus der Klosterzeit, der etwa 2 Quadratmeter grosse Überrest einer aus kleinen Lesesteinen gesetzten Pflasterung (58). Sie hatte wohl zu einem Vorhof oder einer Vorhalle der Klosterkirche gehört. Die Pflasterung lag mit 411.50 Metern ü. M. etwa auf der gleichen Höhe wie der Mörtelboden in der Kirche. In diesem Bereich unmittelbar westlich der Kirche konnten eine Anzahl weiterer Mauerreste gefasst werden. Etwa 13 Meter westlich der Kirche ein Mauerwinkel, (61) und (62), der die gleiche Ausrichtung wie die Kirche aufwies. Jener Mauerteil (61), der parallel zur Westfassade der Kirche stand, war 0,90 Meter dick und damit deutlich schmäler als die Mauern der Kirche. Dieser Mauerzug lief über die Flucht der Südfassade der Kirche hinaus gegen Süden weiter. Im rechten Winkel dazu und recht genau in der Flucht der Südmauer der Kirche stiess an diese eine nur 0,50 Meter starke Mauer (62) aus Stein. Ob die beiden Mauern im Verband standen, konnte nicht beobachtet werden. Die schmalere der beiden Mauern könnte Teil einer Fachwerkwand gewesen sein, die dickere entsprach den im «Beichtigerhaus» vorgefundenen Mauerstärken. Gewiss ist angesichts der geringen Mauerstärken jedenfalls, dass man sich hier tatsächlich schon ausserhalb der Kirche befand. In der nach Süden reichenden Zone zwischen diesem Mauerwinkel konnte

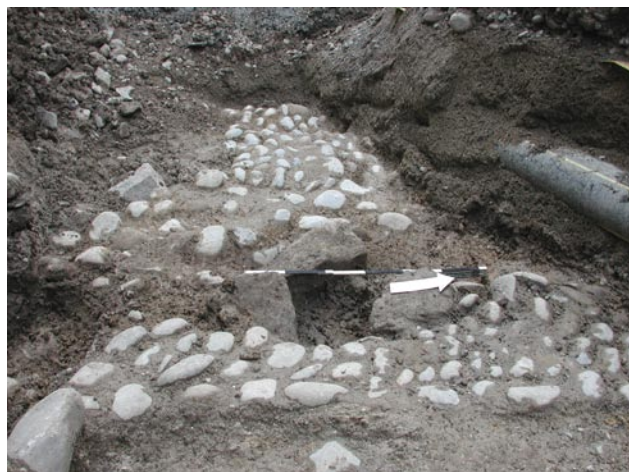
18

**18** Zürich, Gerechtigkeitsgasse. Die Pflasterung (58) des Klostervorhofes.

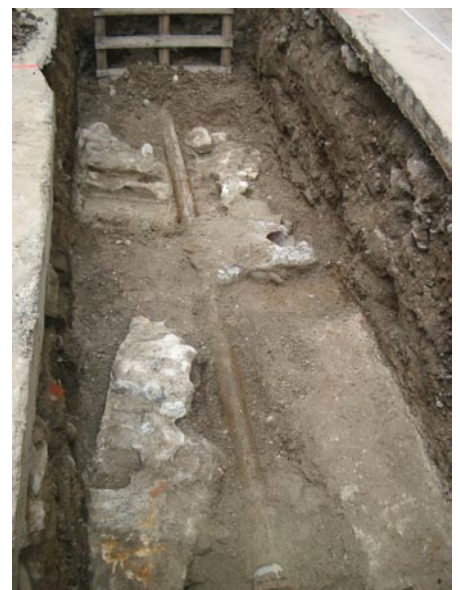
19 Zürich, Gerechtigkeitsgasse. Mauerfragment (59) mit Negativen von Treppenstufen (60).

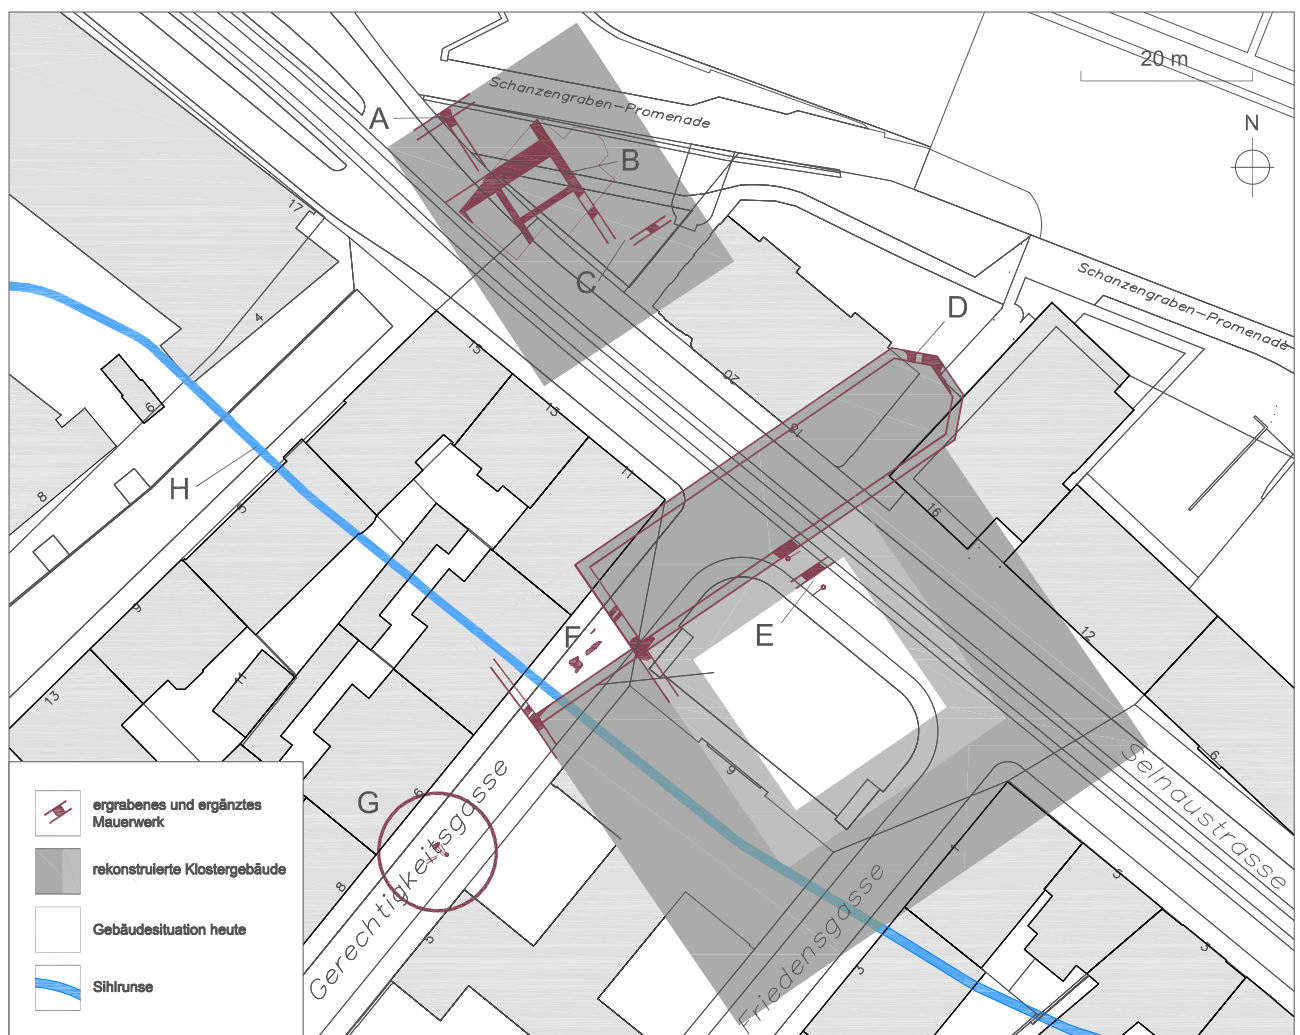
**21** Übersicht über Klosterbefunde im Selnauquartier. A: 2006 freigelegter Mauerwinkel des «Beichtigerhauses»?; B: 1873 von Baumeister Ulrich aufgezeichnete Mauern; C: 1998 dokumentierte Partien des «Beichtigerhauses»?; D: 1998 freigelegte Partie des Chores der Kirche; E: 1976 entdeckte Mauern und Gräber; F: 2004 freigelegte Partie im Westen der Klosterkirche; G: 2004 freigelegtes Stück eines Klosterfriedhofs; H: «Sihlrünse», ein von der Sihl in den See fliessender Bach, an dem das Kloster eine Mühle unterhielt. Lage des Baches aus dem Plan Müllers von 1788/93 auf den heutigen Kataster übertragen.
