# DIE AUSGRABUNGEN AN DER MÜHLEGASSE 5 IN ZÜRICH

1000 Jahre Siedlungsgeschichte im Niederdorf

**Christoph Rösch**

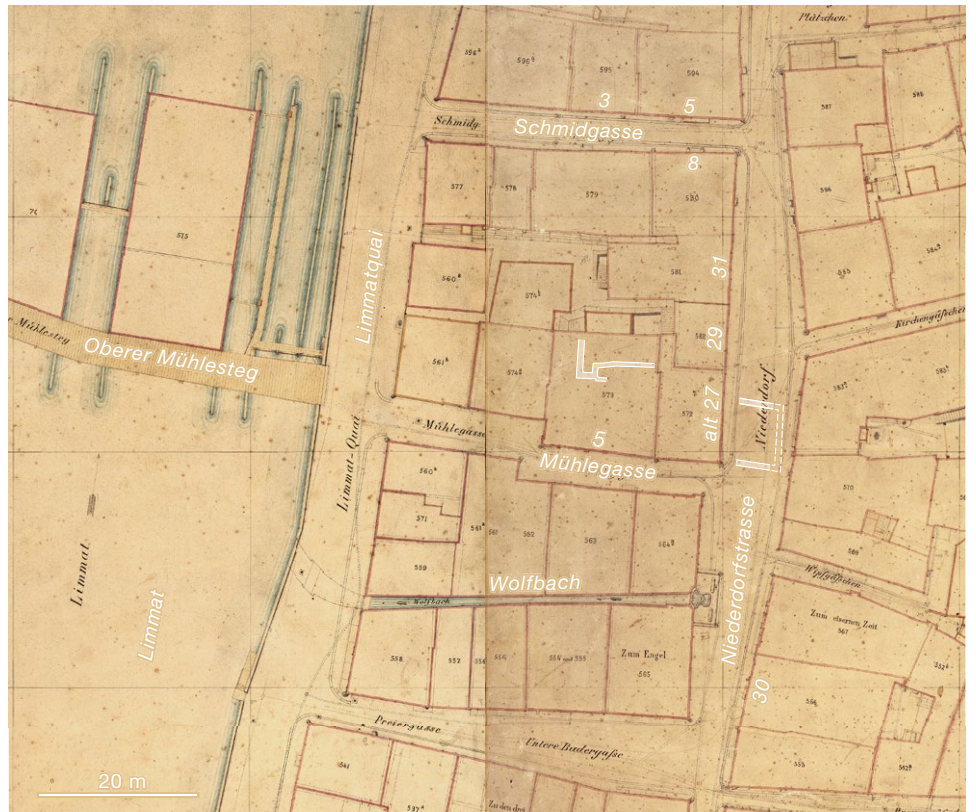
**5** Zürich-Niederdorf. Ausschnitt aus dem Altstadtkataster von 1859–1867 mit Mühlegasse, Oberem Mühlesteig, Schmidgasse und Wolfbachmündung. Weiss hervorgehoben die archäologisch gefassten hochmittelalterlichen Steinbauten (11./12. Jh.) an der Mühlegasse 5 (Grabung 2009) und im Gassenraum vor Niederdorfstrasse 27 (Grabung 1980). Weiss hervorgehobene Hausnummern: Adressen mit weiteren früh- und hochmittelalterlichen Siedlungsbe-funden.

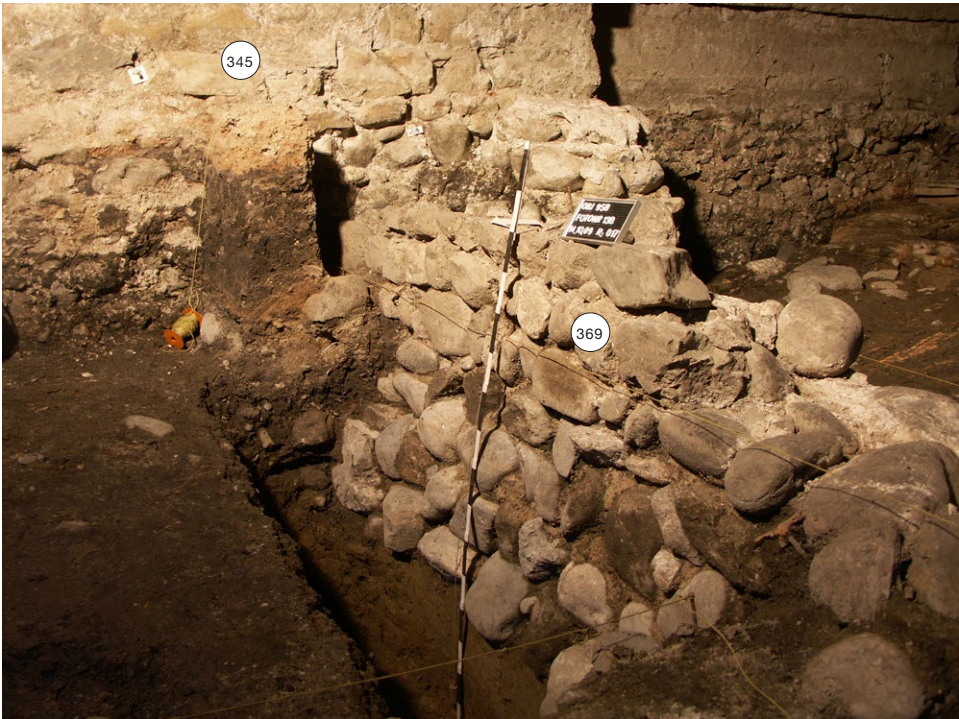
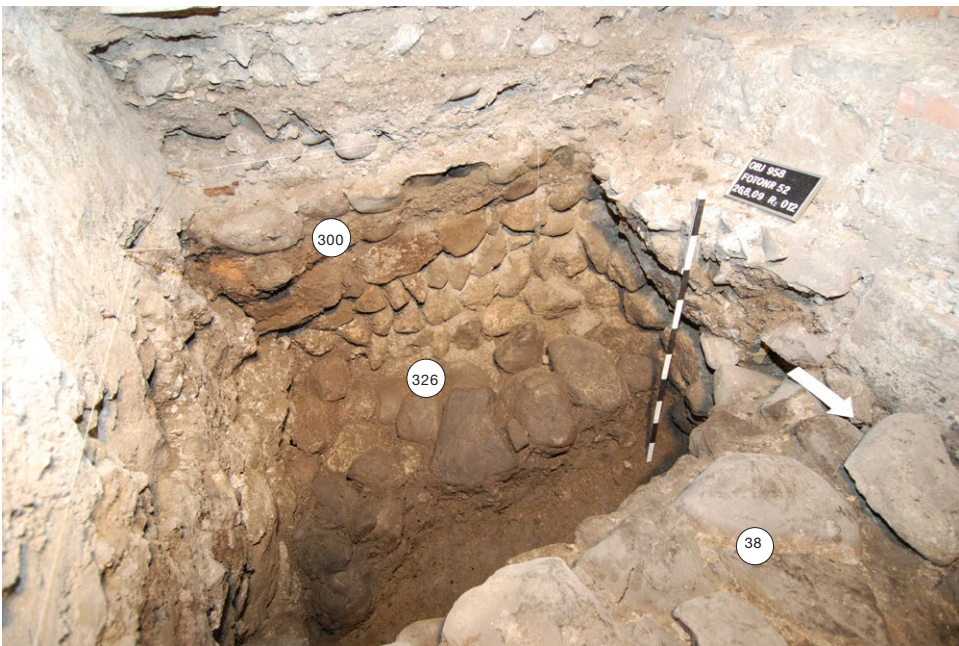
besass eine Länge von mindestens 10 m. An der südwestlichen Ecke sprang die Südfassade rund 1,5 m vor, um nach 2,5 m schliesslich, eine Art Eckkrisaliten bildend, in die Westfassade überzugehen. Ausserdem ging von der südöstlichen Ecke dieses «Eckkrisaliten» eine Mauer (Pos. 300) im Verband nach Osten weg, die auf einer Länge von 1,5 m gefasst werden konnte (Abb. 13). Die Funktion dieses Mauerstummels bleibt unklar. Möglicherweise handelte es sich um eine Wangenmauer eines Treppenaufganges.

Die an der Unterkante des Fundaments knapp 80 cm dicken Mauern zogen seitlich an und kamen an ihrer Abbruchkante auf eine Dicke von 50 cm (Abb. 12, Profil 1, 6, 7, Abb. 59, 64, 65). Die Eckpartien des unregelmässigen, groblagigen Flusssieselmauerwerks waren rundlich gemauert.

Im Nordteil der Grabungsfläche wurde ein Steinbau (Pos. 369/38/300) mit unregelmässigem Grundriss errichtet (Abb. 11–14). Es konnten Teile der Süd- und Westfassade dieses Gebäudes gefasst werden. Die Südfassade

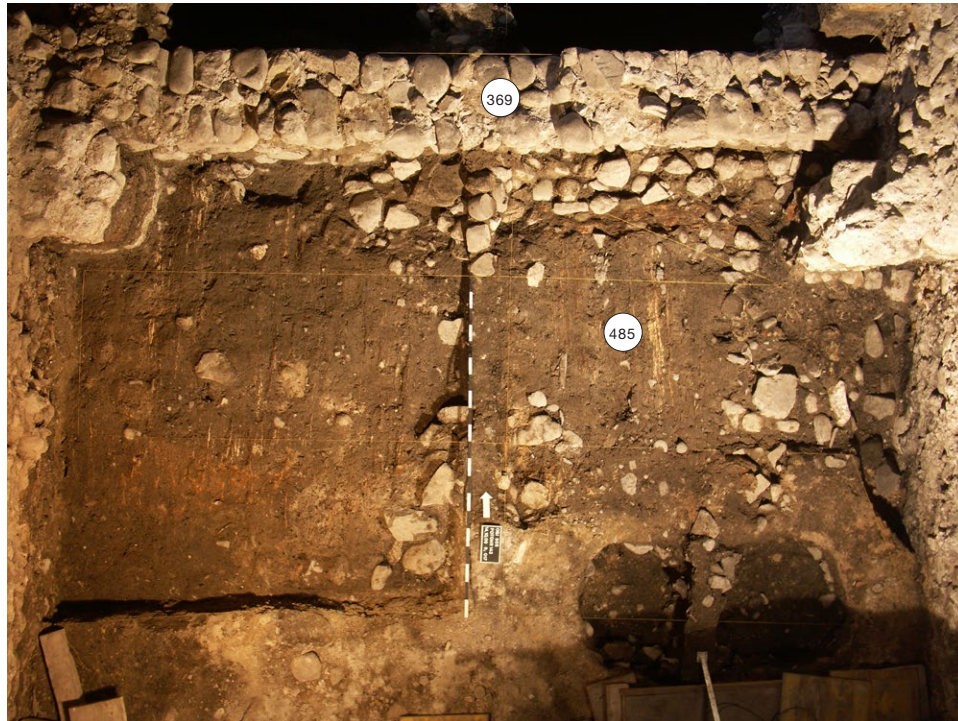
**14** Zürich-Mühlegasse 5.  
Aufsicht auf Mauer (Pos. 369) und den davorliegenden Holzboden (Pos. 485).

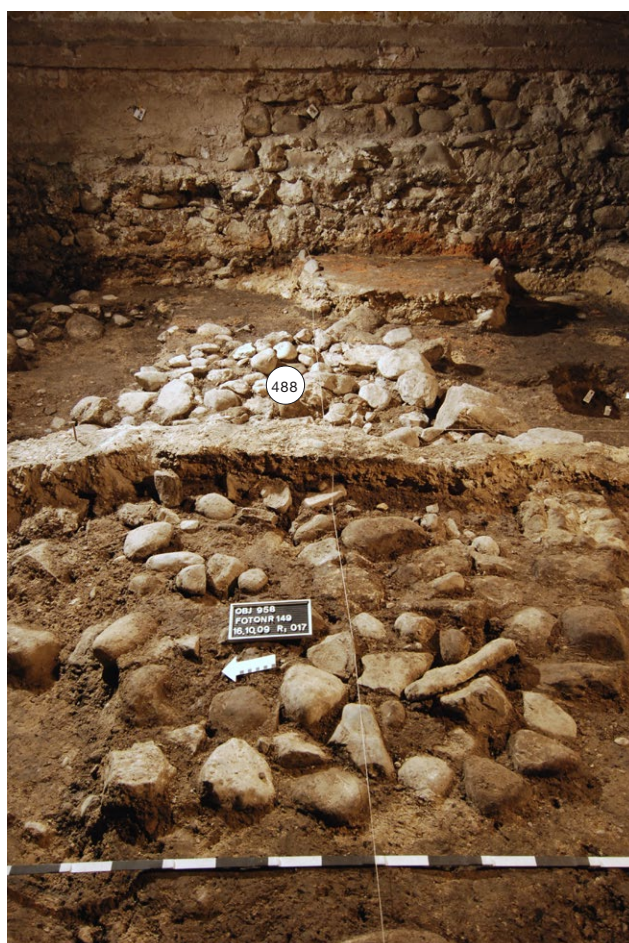
**17** Zürich-Mühlegasse 5.  
Rollierung (Pos. 488). Blick  
nach Osten.

dicke, rund 2,5×3 m grosse Rollierung (Pos. 488) von amorpher Form (Abb. 17, Profile 1 und 3, Abb. 59 und 61). Die Rollierung griff nach Süden über den ehemaligen Schwellbalken des Holzbodens (Pos. 485). Die Funktion dieser Rollierung bleibt rätselhaft. Am ehesten handelte es sich um den Rest eines Unterbaus für eine gewerbliche Einrichtung, beispielsweise für einen Backofen. Ähnliche, jedoch jüngere Substruktionen konnten am Luzerner Mühlenplatz<sup>12</sup> ebenfalls in der Nähe der städtischen Mühlen beobachtet werden.

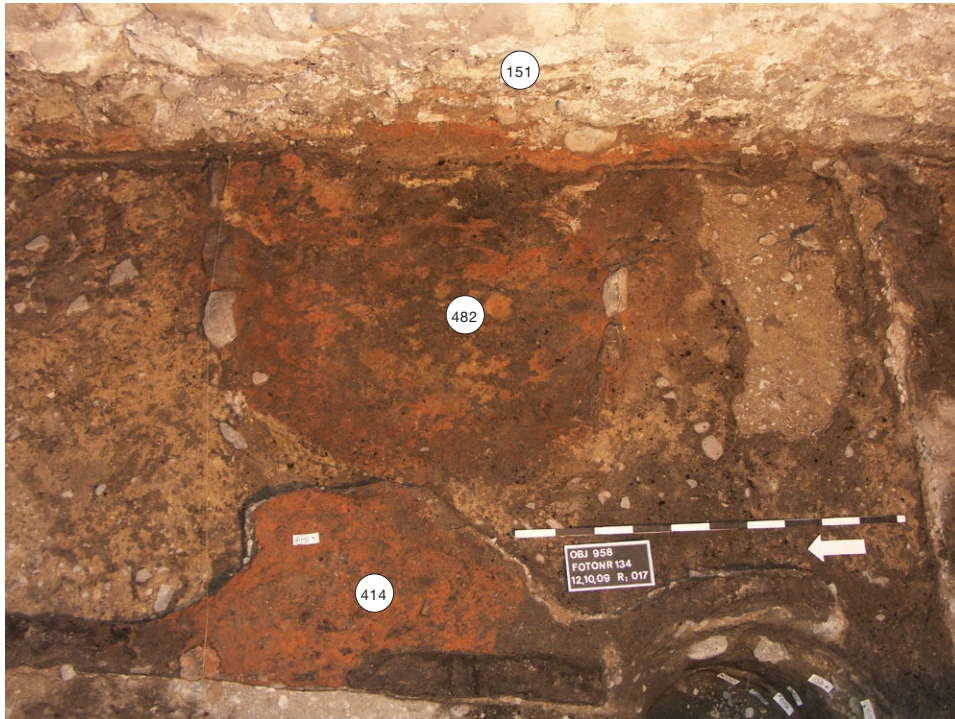
**20** Zürich-Mühlegasse 5. Feuerstelle (Pos. 482), dahinter jüngere Brandmauer (Pos. 151). Blick nach Osten.

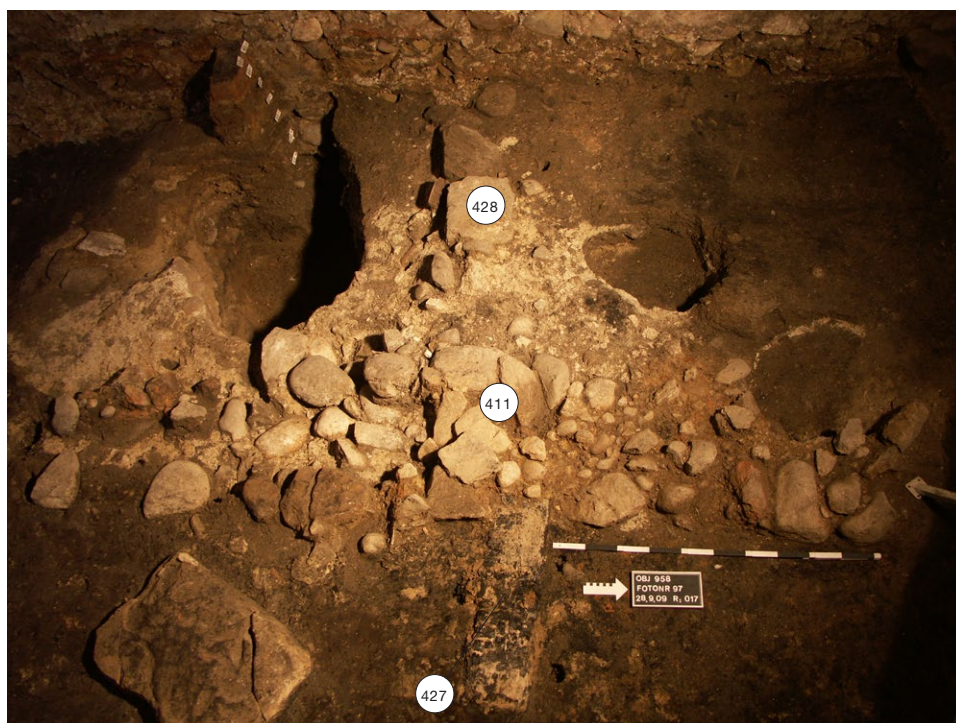
**23** Zürich-Mühlegasse 5. Im Vordergrund das verkohlte Schwellenkreuz (Pos. 427), dahinter die Rollierung (Pos. 411) und die rechtwinklig liegende Schwellenunterlage (Pos. 428). Blick nach Westen.

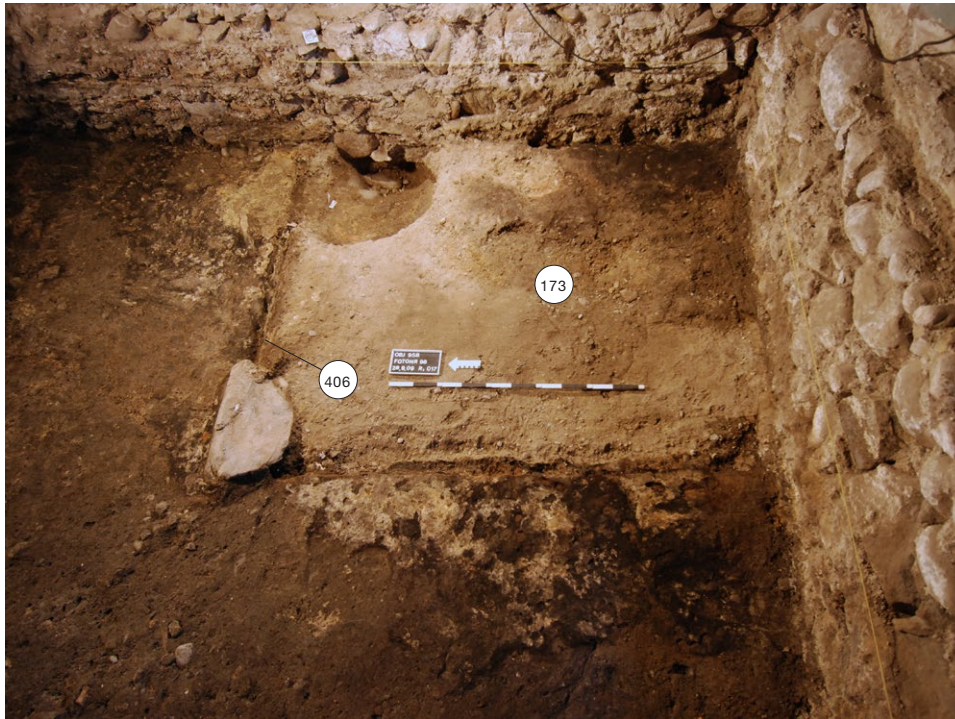
24 Zürich-Mühlegasse 5. Siedlungsphase 6. Eckkammer (Pos. 406). Blick nach Osten.

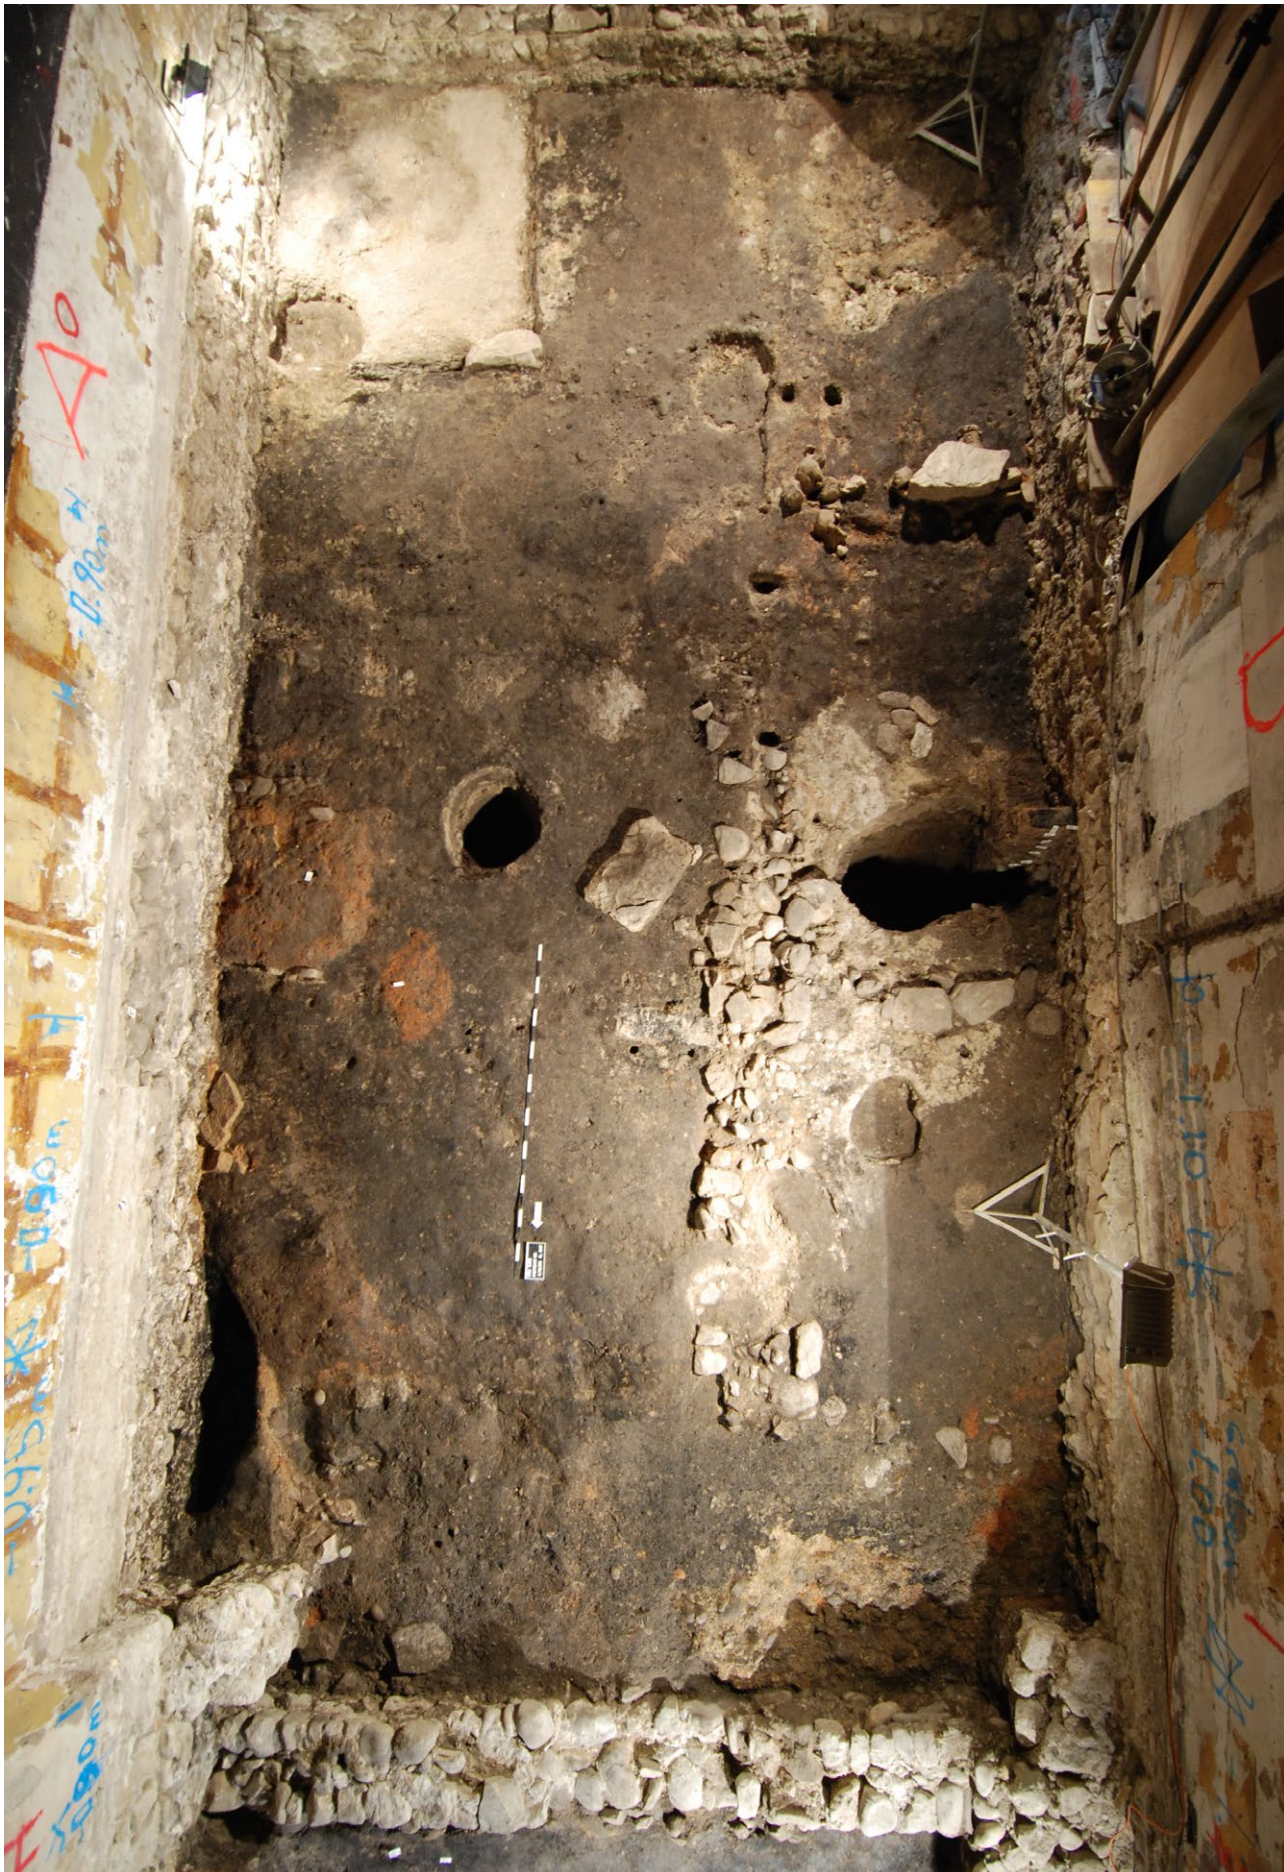
25 Zürich-Mühlegasse 5. Aufsicht auf die Befunde der Siedlungsphase 6 (Norden unten).

Die archäologischen Überreste der Siedlungsphase 6 waren sehr gut erhalten. Verschiedene Schwellenunterlagen und verkohlte Schwellenreste deuten auf zwei nebeneinander liegende Häuser mit dreiraumtiefem Grundriss hin. Das östliche Haus übernahm die aus der Siedlungsphase 5 bekannte Disposition von gassenseitiger Kammer und Feuerstelle. Eine Brandkatastrophe muss dieser Siedlungsphase ein Ende bereitet haben.

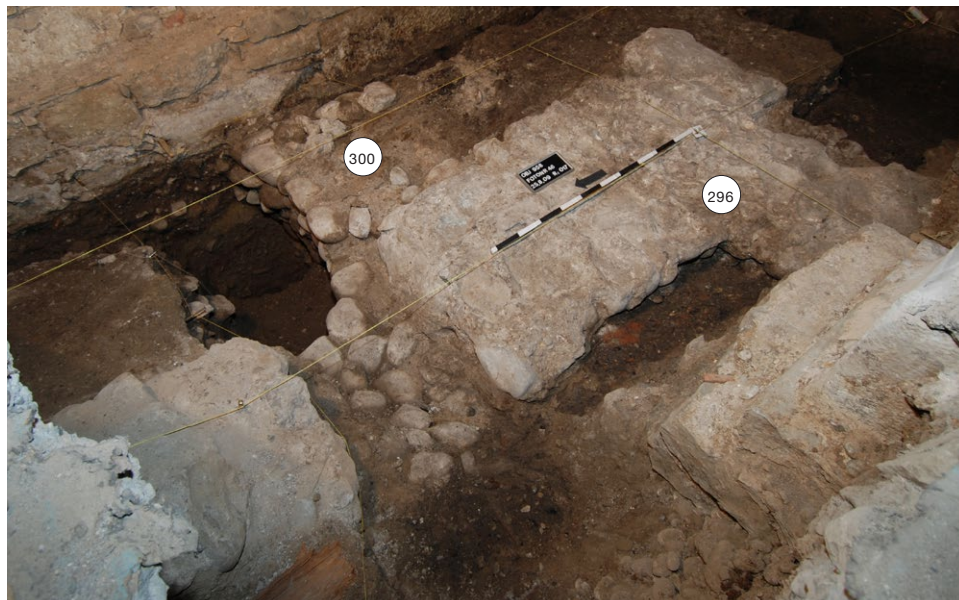
**28** Zürich-Mühlegasse 5.  
Westlicher Hausteil.  
Mauerecke (Pos. 296) auf  
älterer Mauer (Pos. 300).  
Blick nach Osten.

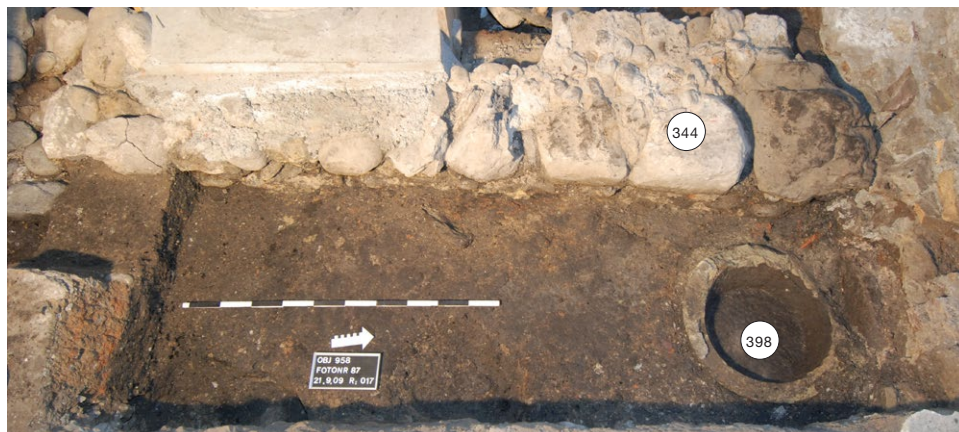
**29** Zürich-Mühlegasse 5.  
Sandsteinbecken (Pos. 398)  
in situ. Blick nach Osten.

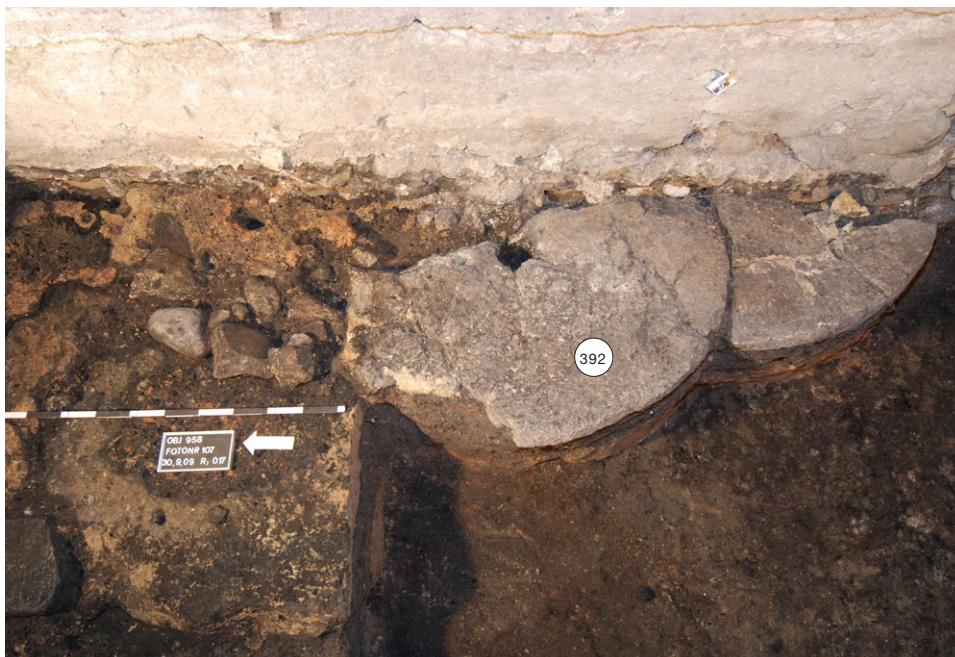
**30** Zürich-Mühlegasse 5. Ausgediente Mühlsteine (Pos. 392) in der Verwendung als Abdeckung. Blick nach Osten.

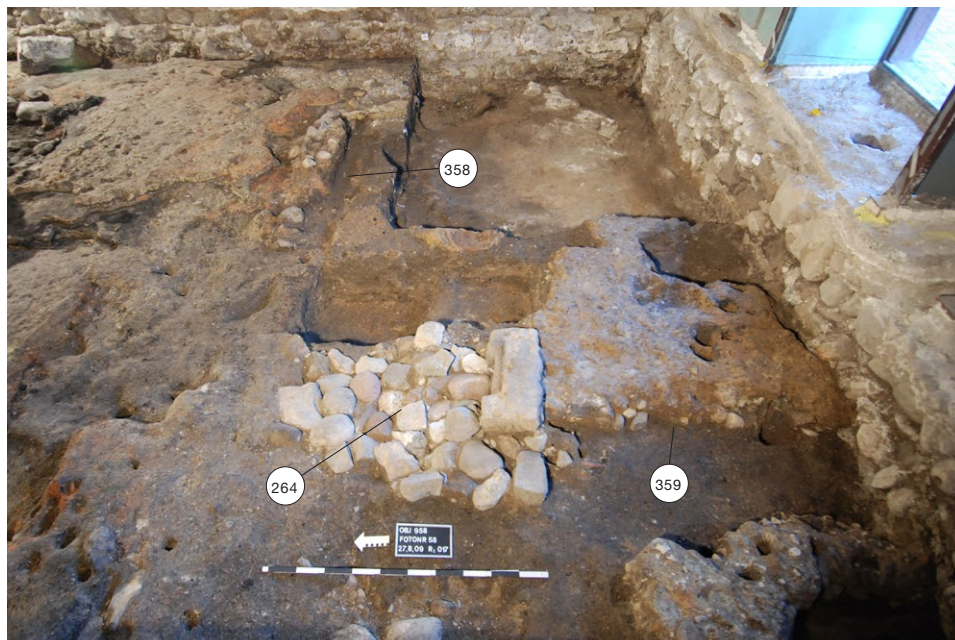
**31** Zürich-Mühlegasse 5.  
Kachelofenfundament (Pos.  
264) im Winkel von Schwell-  
balkengrübchen (Pos.  
358/359). Blick nach Osten.

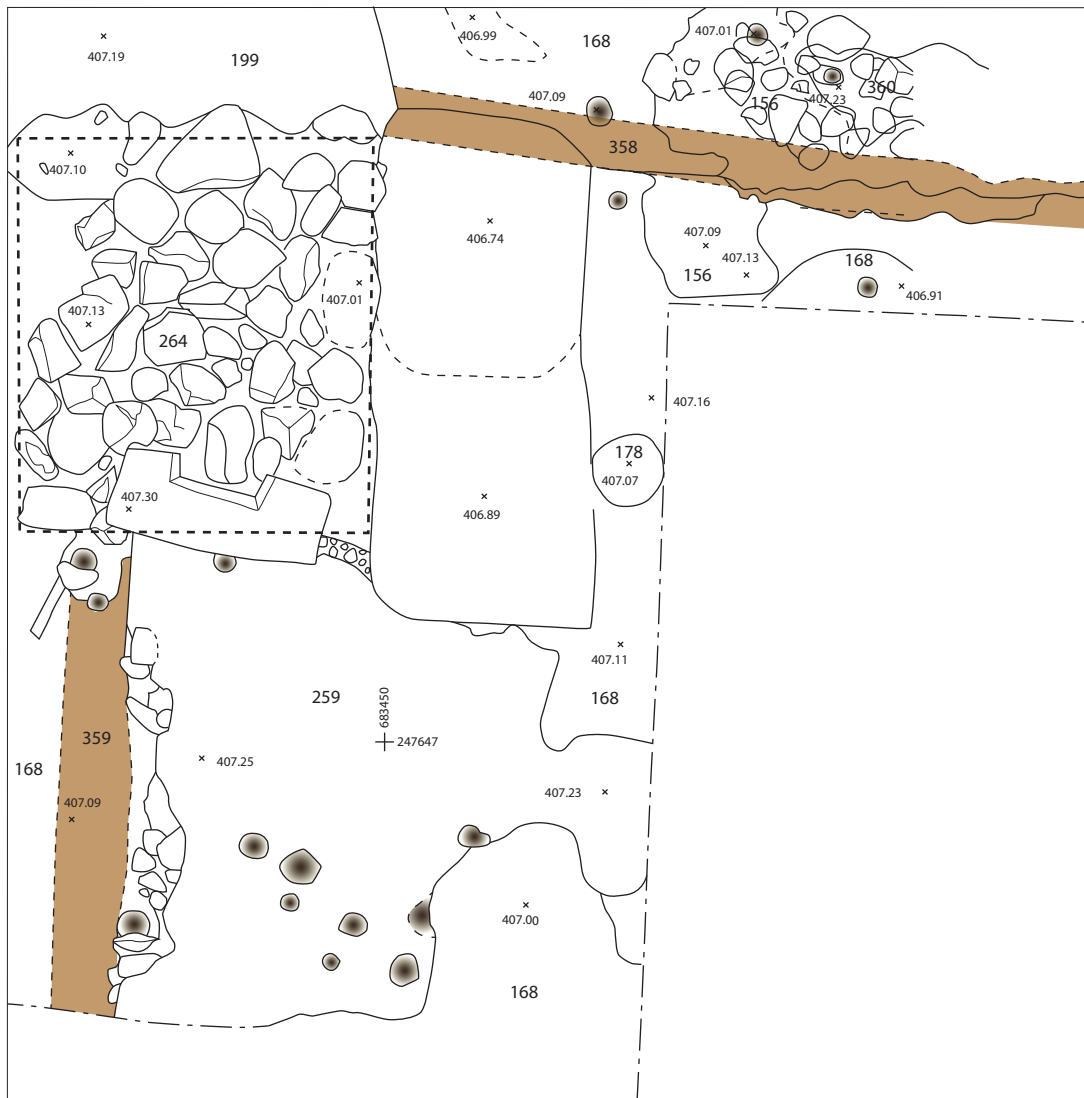
32 Zürich-Mühlegasse 5. Plan des Kachelofenfundamentes (Pos. 264). M. 1:20.

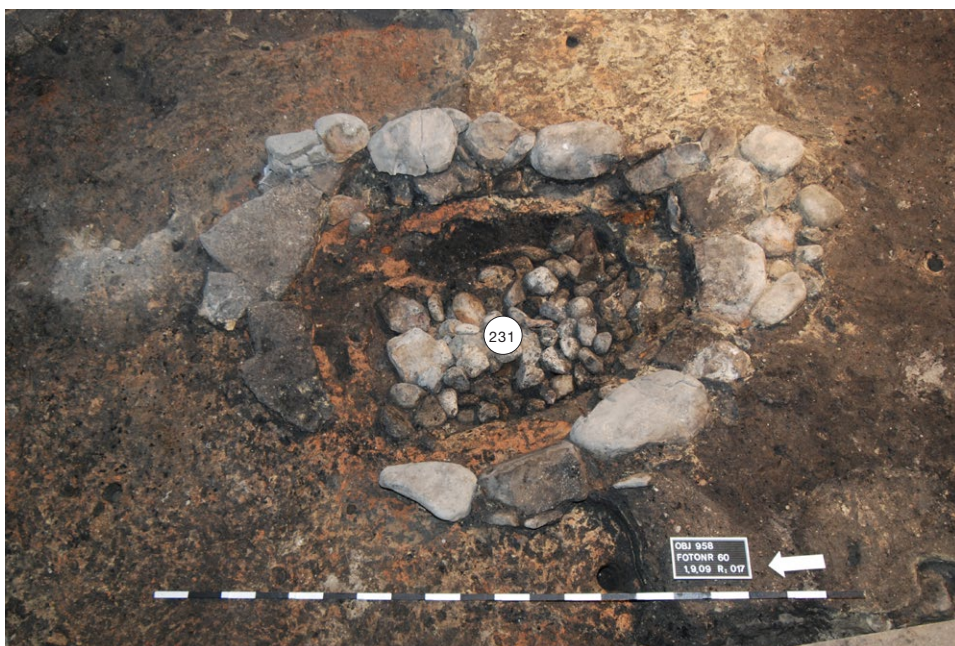
34 Zürich-Mühlegasse 5. Mit Steinkranz umgebene Feuerstelle (Pos. 231) mit einem Teil der Einfüllung. Blick nach Osten.

Im mittleren Bereich des östlichen Hausteils lag eine mit einem Steinkranz (Pos. 231) umgebene Feuerstelle (Abb. 34). Der Feuerungsbereich war als gut 50 cm tiefe, ovale Grube ausgebildet. Die Form der Grube, sowie Metallfunde um die Grube und in der Grubenverfüllung sprechen für eine Feuerstelle eines Metall verarbeitenden Gewerbes. Die in den letzten Auffüllungen (Pos. 346, 263) enthaltenen, verkohlten Hülsenfrüchte und Überreste von Fischen könnten darauf hindeuten, dass die Feuerstelle auch als Kochplatz oder Herdstelle

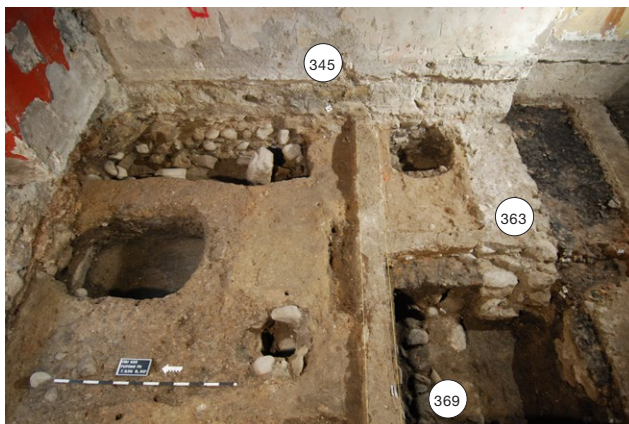
**37** Zürich-Mühlegasse 5. Bereich des Hinterhauses. Mauer (Pos. 363) stösst an Mauer (Pos. 345). Blick nach Osten.

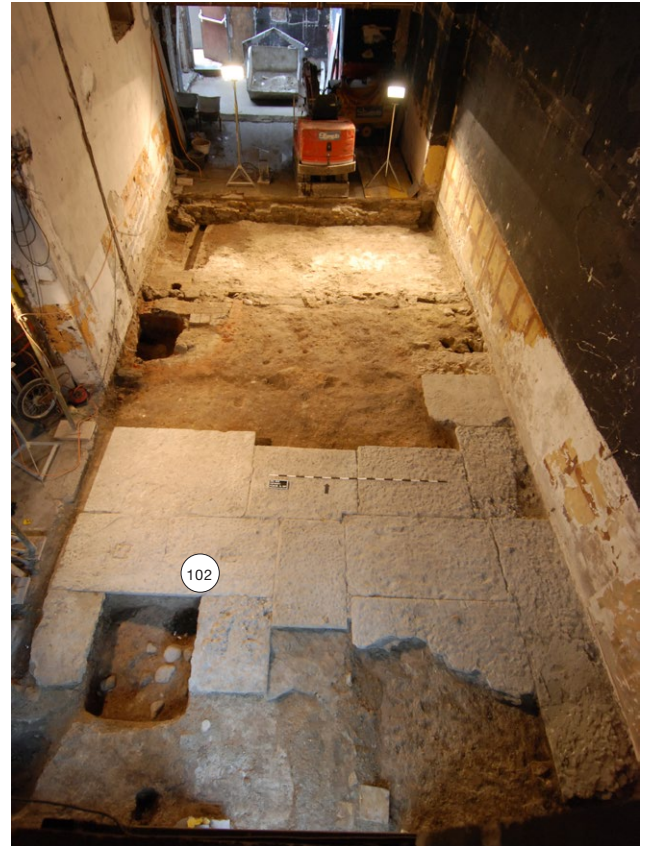
43 Zürich-Mühlegasse 5. Sandsteinplattenboden (Pos. 102) der ehemaligen Wagenremise. Blick nach Norden.

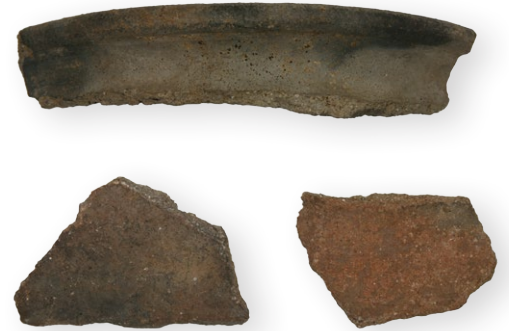
**46** Zürich-Mühlegasse 5. Verschiedene Typen der sandig-körnigen Ware der Siedlungsphase 3 (links Kat. 3, Mitte Kat. 9, rechts nicht im Katalog). M. 1:2.

tigen Magerung, die keramisch in einer etwas gröberen, rötlich-braun, oxidierend gebrannten und auch etwas feineren, grau bis schwärzlich gebrannten Version vorliegt (Abb. 46). Daneben treten einzelne, feinsandig-glimmerig gemagerte, ebenfalls von Hand aufgebaute und überdrehte Wandstücke auf. Von dieser Siedlungsphase besitzen wir ausserdem einen doppelkonischen Spinnwirtel (Kat. 12).

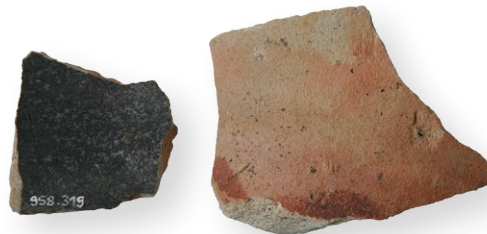
**48** Zürich-Mühlegasse 5.  
Auffallend dickwandige  
Gefässkeramik der Sied-  
lungsphase 7 (oben Kat. 72  
und 73, unten Passscher-  
ben Kat. 74, links Innensei-  
te, rechts Aussenseite des  
Gefässes). M. 1:2.

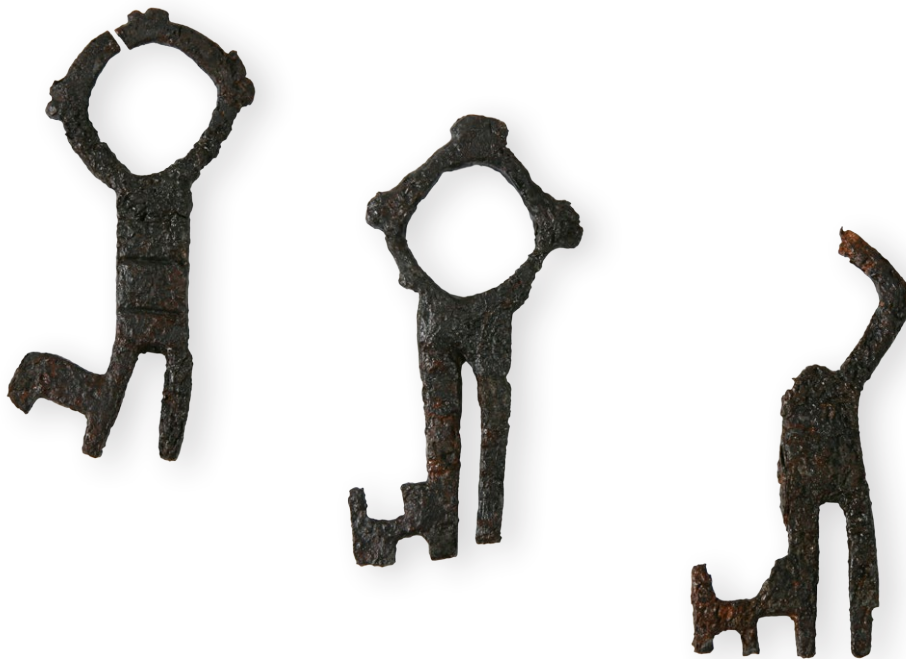
**49** Zürich-Mühlegasse 5. Hochmittelalterliche Schlüssel (oben Kat. 37, Mitte Kat. 61, unten Kat. 83). M. 1:1.

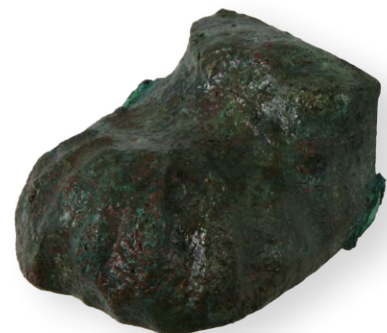
**52** Zürich-Mühlegasse 5. Bronzefuss eines Aquamaniles oder Grapens (Kat. 186). 13., evtl. frühes 14. Jh. M. 1:1.

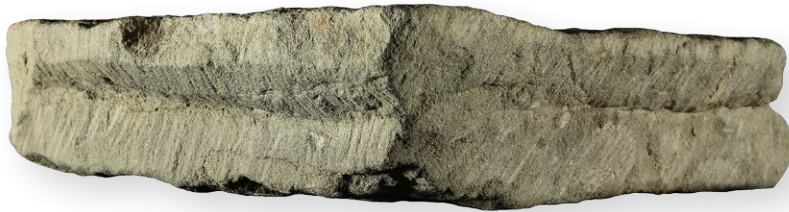
**55** Zürich-Mühlegasse 5.  
Kämpfer aus Sandstein  
(Kat. 90). Vor 1. Hälfte 12.  
Jh. Ohne Massstab.

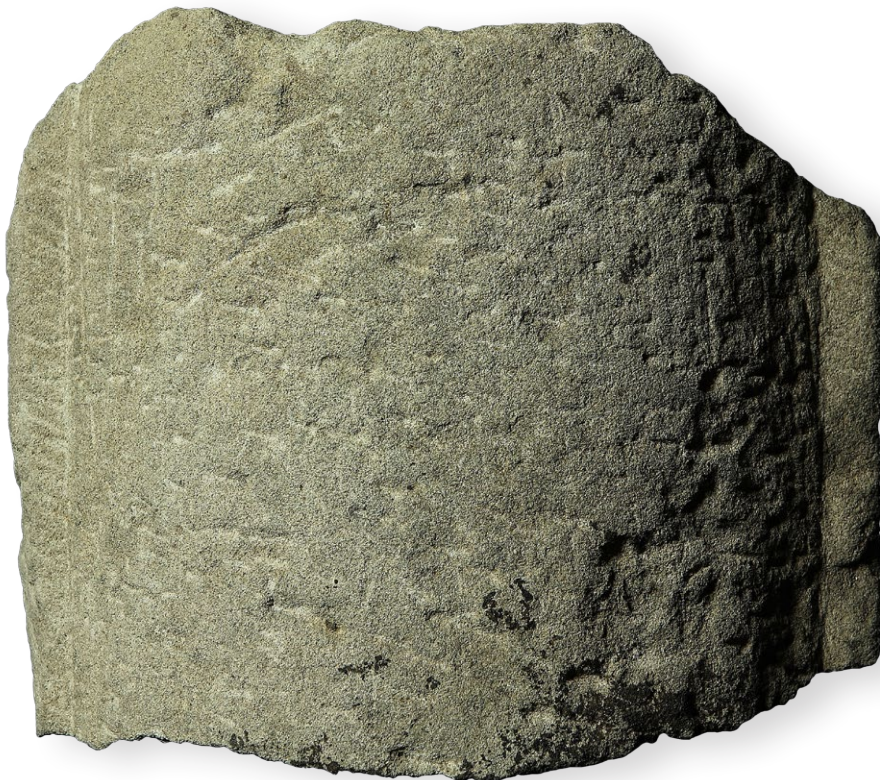
**56** Zürich-Mühlegasse 5.  
Halb- oder Blendsäule aus  
Sandstein (Kat. 161). Vor  
Mitte 12. Jh. M. 1:2.

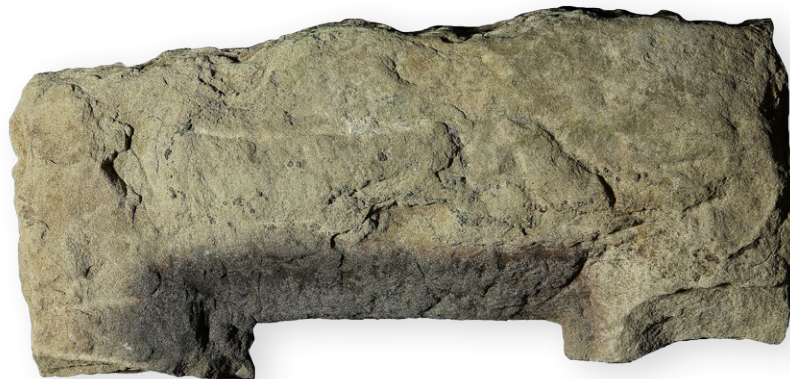
**57** Zürich-Mühlegasse 5.  
Sturz aus Sandstein.  
Möglicherweise Sturzelement einer Ofeneinfassung (Kat. 162). Wohl 12./13. Jh. M. 1:6.
