Instandsetzung Hardbrücke 2009 - 2011

Umwelt-Bau-Begleitung (UBB)

Standbericht Nr. 1 per 31. Dezember 2009

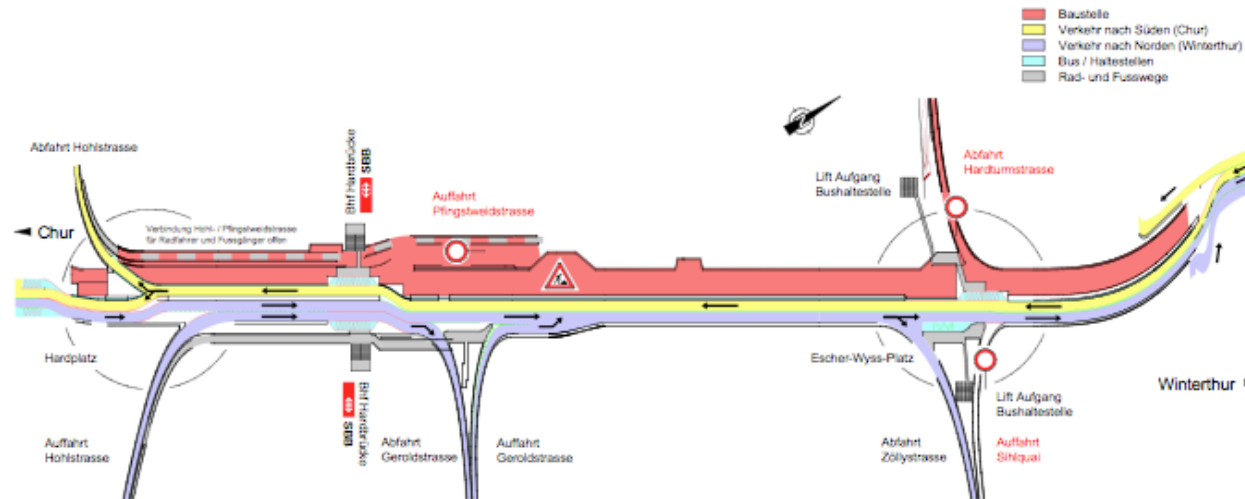
**Anhang A:
Bau- und Verkehrsphase Oktober 2009 – Februar 2010**

Der Übersichtsplan im Anhang A zeigt, auf welchen Teilen der Hardbrücke im Berichtszeitraum gearbeitet wurde. Während im Frühjahr und Frühsommer Sanierungsarbeiten an den Pfeilern durchgeführt wurden, begannen die Arbeiten an der Brücke mit der ersten Verkehrsumstellung am 10. August; am 4. Oktober wurde die Westseite der Brücke gesperrt und der Verkehr 2-spurig auf der östlichen Seite geführt. Zudem wurden die Auffahrten Pfingstweidstrasse und Sihlquai sowie die Abfahrt Hardturmstrasse gesperrt. Entlang der ganzen Brücke wurden die Arbeitsgerüste montiert, was insbesondere über dem Gleisfeld zu umfangreichen Nacharbeiten führte.

Sanierung Hardbrücke: Bau- und Verkehrsphase Oktober 2009 bis Februar 2010
