WOHNHAUS  
**FRIESENBERGSTRASSE**

Zürich-Wiedikon

Instandsetzung und Umbau

September 2008

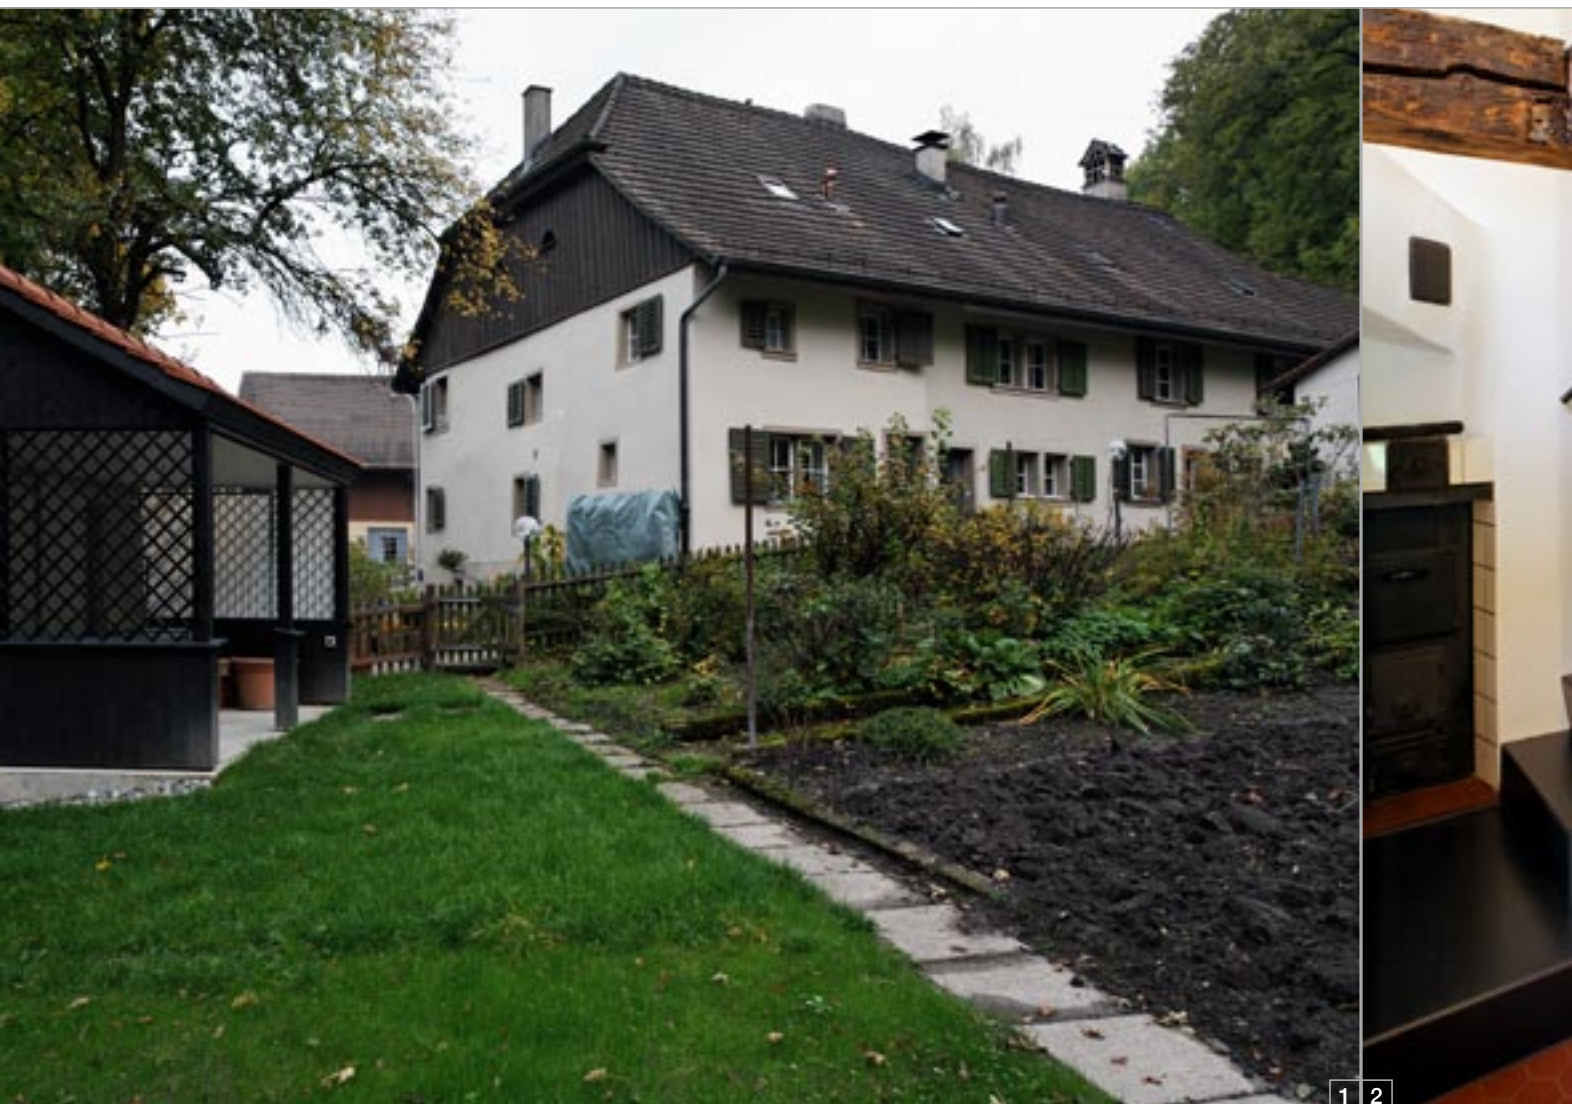
- 1 Nordansicht mit neuem Gartenhaus.
- 2 Die neue Treppe von der Küche ins Obergeschoss ist eine tragende Stahlkonstruktion.

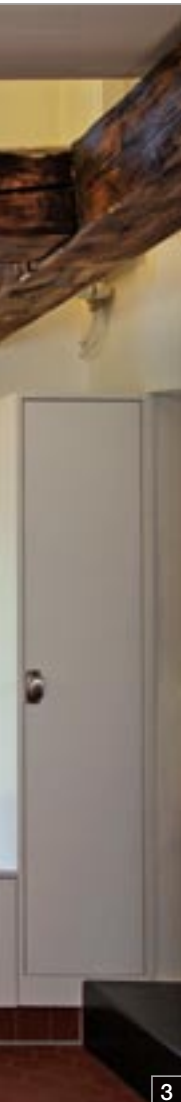
5 Die Treppe ins Obergeschoss.
