Beispielsammlung

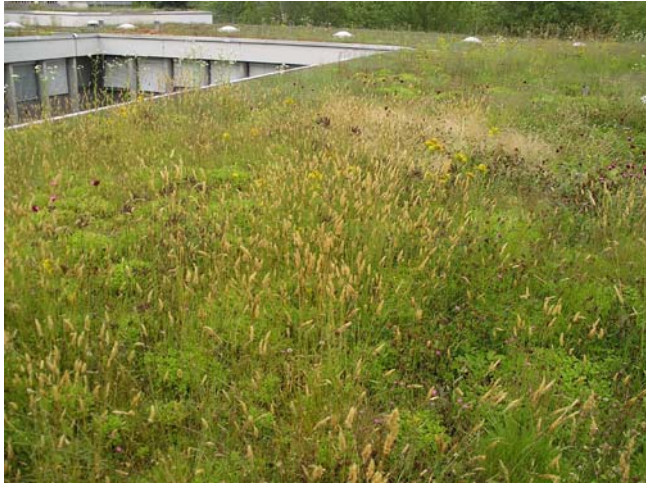
Die Dachvegetation dieser Klinik ist nach 7 Jahren sehr üppig

**Ein ausgewogenes Gemisch von Kräutern, Gräsern und Sedum-Arten hat sich hier zu einer üppigen Vegetation entwickelt. An gewissen Stellen sind die Bedingungen etwas zu feucht und nährstoffreich, so dass sich der Klee stark ausbreitet.**

Gebäudetyp	Klinik
Dachtyp	Sedum-Kraut-Gras Vegetation
Alter Dachvegetation	7 Jahre
Substratqualität	Begrünungssubstrat
Substratdicke	10 cm
Deckungsgrad	100%
Artenzahl	56
Rote Liste Arten	6

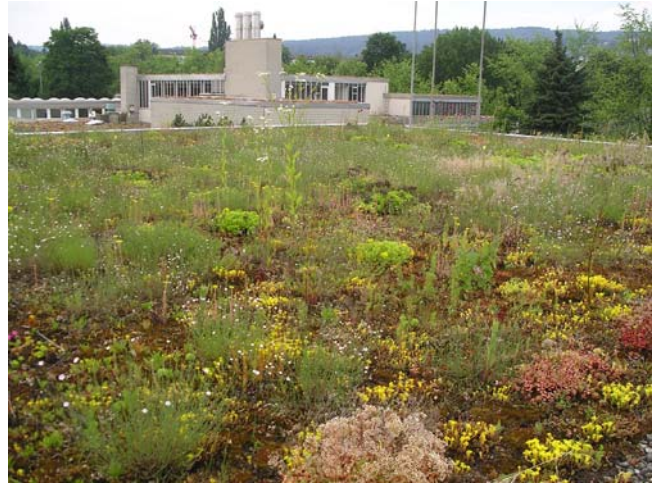
Hier gedeihen 56 verschiedene Pflanzenarten
