Stadt Zürich  
Soziale Dienste

# Temporärer Mehrzweckstreifen Nordbrücke Stimmungsbild

Zürich, 06.12.2022  
Büro für Sozialraum & Stadtleben

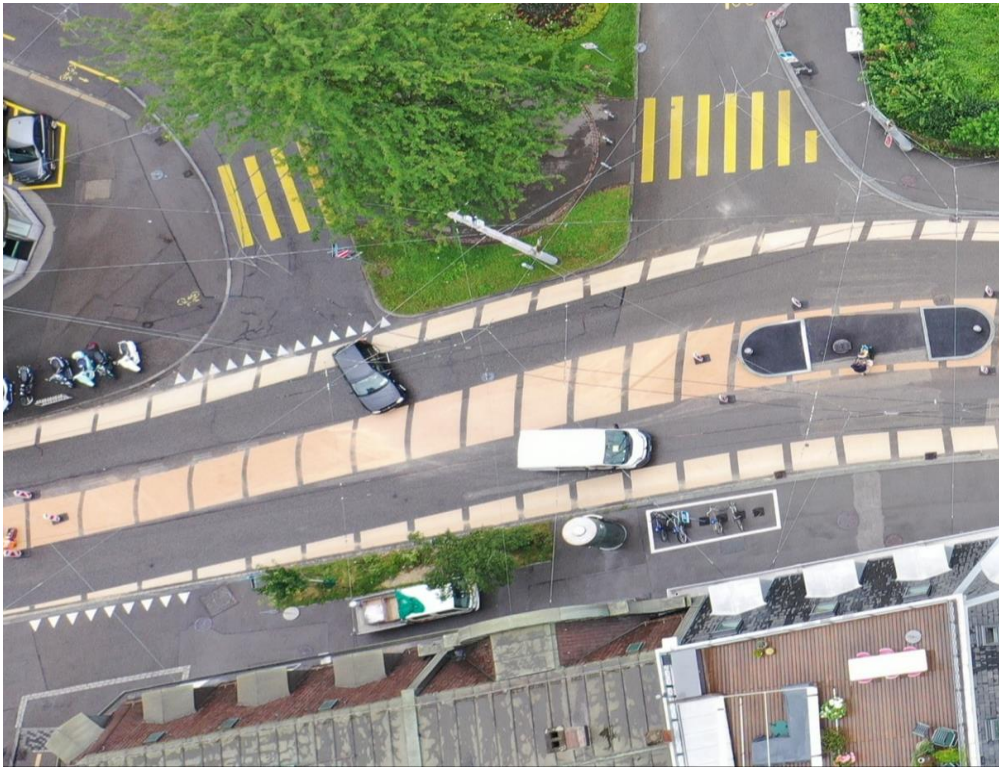
Abschnitt 1 links

Der temporäre Mehrzweckstreifen Nordbrücke wurde für die Beobachtungen in drei Abschnitte unterteilt. Auf den Kartenabschnitten wurden die querenden Personen nach Alterskategorie, gelesenem Geschlecht und womit sie unterwegs sind (Kinder, Jugendliche m/w, Erwachsene m/w, Senior\*innen m/w, mit Kinderwagen, Rollstuhl, Rollator, Krücken/Stöcke, Sehbehindertenstock, Koffer und Anderes) eingezeichnet.

Beim Abschnitt 1 wurde fast ausschliesslich die Querungsinsel genutzt. Der Abschnitt 2 beinhaltet die beiden Bushaltestellen sowie die neu installierten Verkehrshindernisse, damit die Busse nicht überholt werden können.

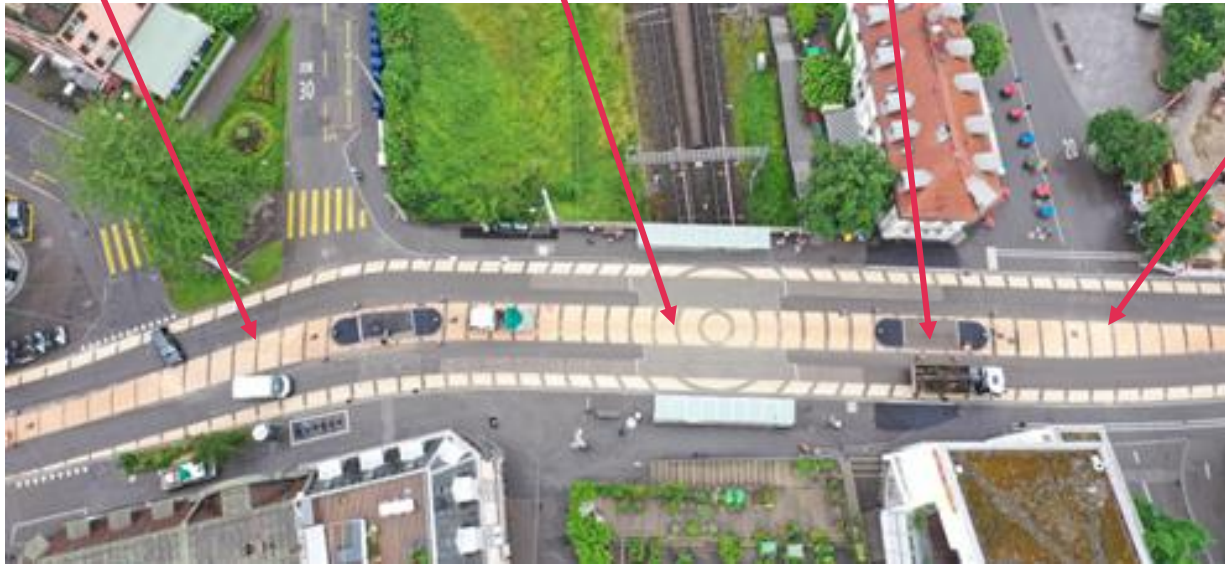
Ab. 1 links

Ab. 2 Mitte

Ab. 3a Querungsinsel & 3b rechts Streifen

Die Abschnitte 3a rechts Querungsinsel und 3b rechts Streifen werden am häufigsten überquert. Der Abschnitt 2 Mitte wird am wenigsten überquert.  
→ Vermutung: Aufgrund Bushaltestelle und Verkehrshindernissen.
